LOKALIZACJA	MĘCINA WIELKA 39 38-307 SĘKOWA
OPRACOWANIE	PROGRAM ROBÓT BUDOWLANYCH I PRAC KONSERWATORSKICH REMONTU DAWNEJ CERKWI GRECOKATOLICKIEJ PW. ŚW. ŚW. KOSMY I DAMIANA WRAZ Z OGRODZENIEM W MĘCINIE WIELKIEJ

AUTOR	mgr inż. architekt Wojciech Frączek mgr inż. architekt Aneta Bartuła-Piegiżik
DATA	MAJ 2024 r.

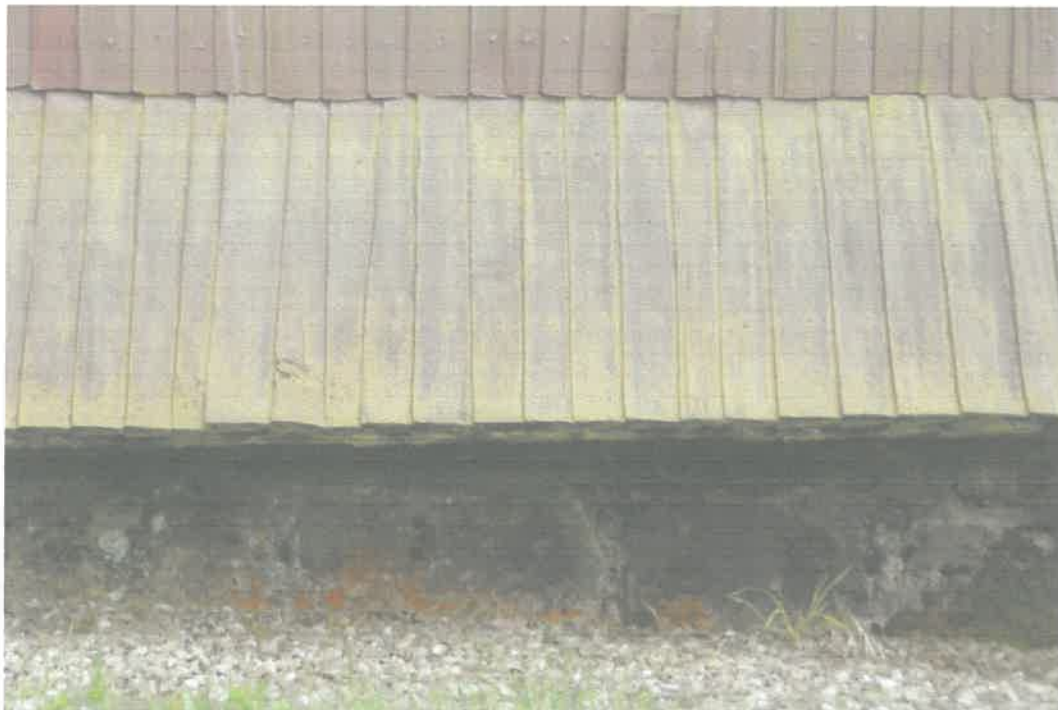
Kamienna podmurówka wymaga remontu. Widoczne są wtórne uzupełnienia wątku kamiennego cegłą oraz betonem. Od strony północnej pokryta jest porostami i mchami. W znacznej części zaprawa wapienna jest wypukana, miejscowo uzupełniona zaprawą cementowo-wapienną. Lico kamieni zabrudzone, w części zawilgocone i osypujące się.

Fot. 1 Kamienna podmurówka – strona północna. Widoczne zazielenienia, powierzchnia kamienia pokryta mchami i porostami.

Przewiduje się uporządkowanie i wykonanie koniecznych prac konserwacji technicznej podmurówki z ciosów kamiennych. Prace powinny objąć skucie fragmentów zdestruowanego spoinowania i cementowych zapraw naprawczych, oczyszczenie i naprawy kamienia, uzupełnienie ubytków, wzmacniającą impregnację kamieni. W partiach uszkodzeń podmurówki zakłada się wykonanie koniecznych prac: uzupełnienie kamienia, przemurowania w miejscach osłabionych, uzupełnienie spoinowania. Należy usunąć wtórne elementy ceglane i betonowe i zastąpić je odpowiednimi elementami kamiennymi.

1. Skucie cementowych zacierek naprawczych, spoin. Usunięcie wtórnych uzupełnień muru z cegły i betonu.
2. Oczyszczenie wątku należy poprzedzić wykonaniem prób na obiekcie. Wstępnie przewiduje się oczyszczenie metodą tzw. suchą, poprzez strumieniowanie pod ciśnieniem drobnoziarnistym ścierniwem z użyciem agregatu CePe. Zaletą tej metody jest nie wprowadzanie podczas czyszczenia nadmiernej ilości wody, która uruchomić może obecne w kamieniu sole i doprowadzić do niekontrolowanych procesów chemicznych ze szkodą dla obiektu. inną po przeprowadzonych próbach.

3. Usunięcie fragmentów niesprawnego spoinowania.
4. Usunięcie nawarstwień biologicznych preparatem np. BFA Entferner f. Remmers (lub równoważnym) i przemycie elewacji wodą.

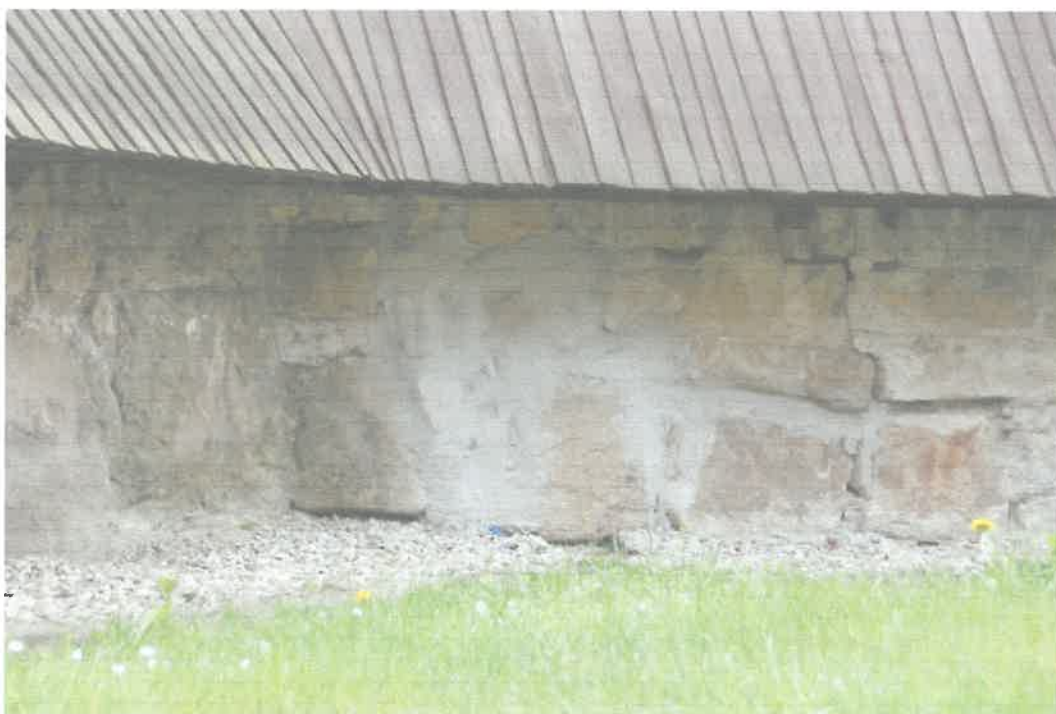
Fot. 2 Wtórne uzupełnienia zaprawy w kamiennej podmurówce.

6. Uzupełnienie ubytków spoinowania zaprawą wapienno-trassową np. Tubag TrassKalk f. Sto i piaskiem oraz w przypadku niewielkich uzupełnień uelastycznioną zaprawą mineralną ECC Fugenmörtel f. Remmers, podbarwioną w masie lub równoważne.

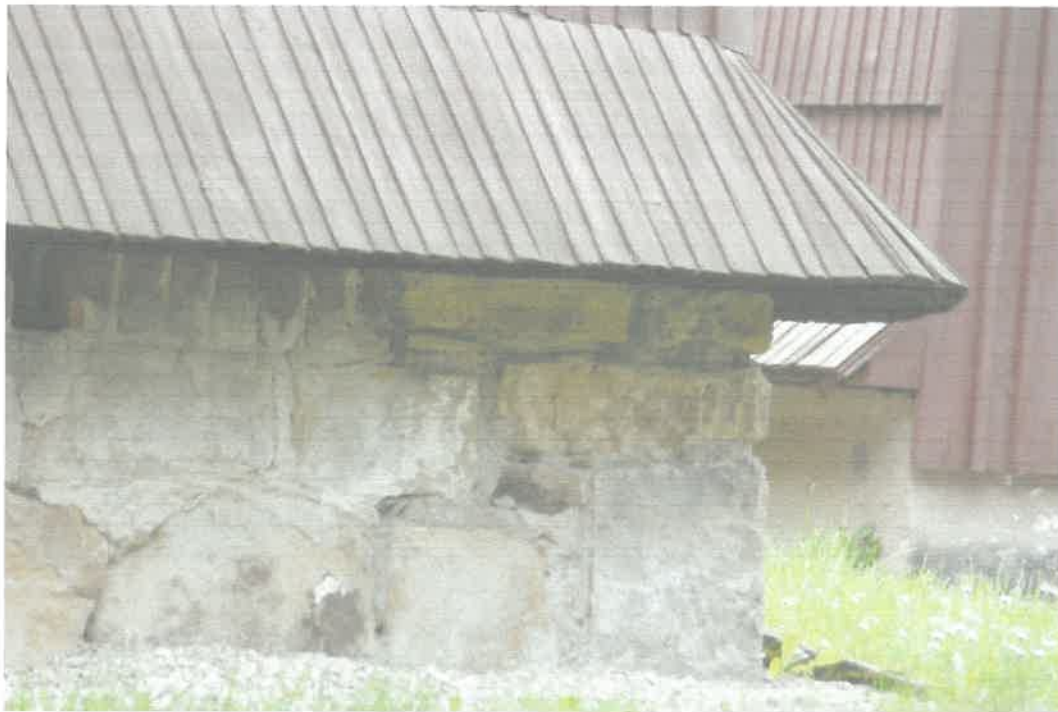
Fot. 3 Kamienna podmurówka – uzupełnienia z cegieł.

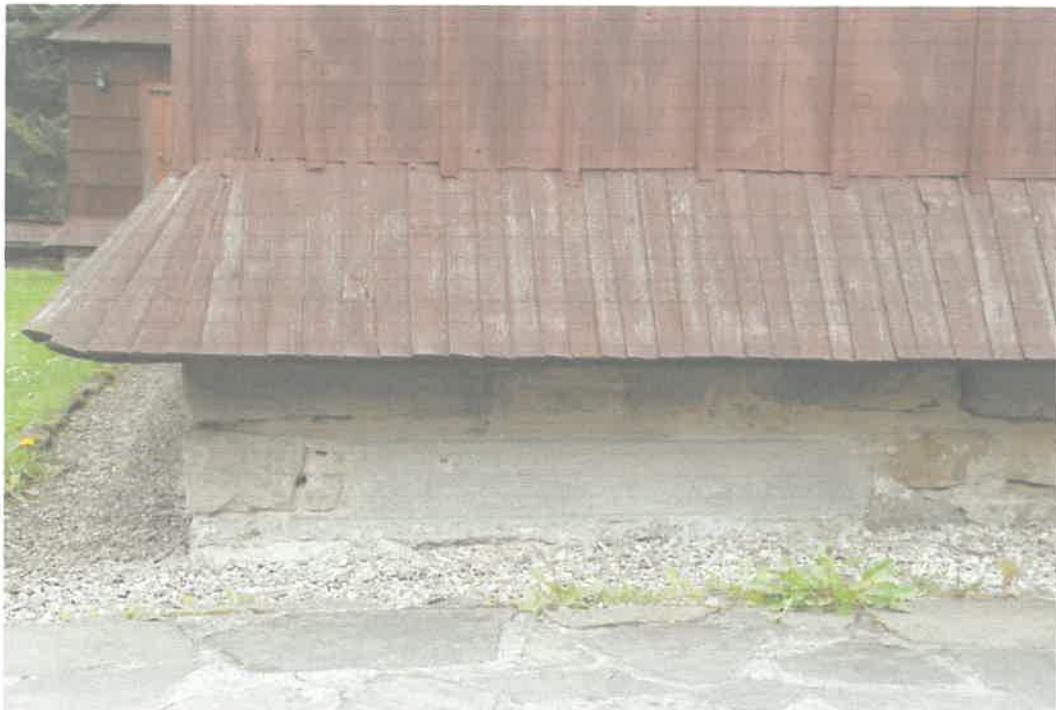
Fot. 4 Kamienna podmurówka – uzupełnienia z elementów betonowych.

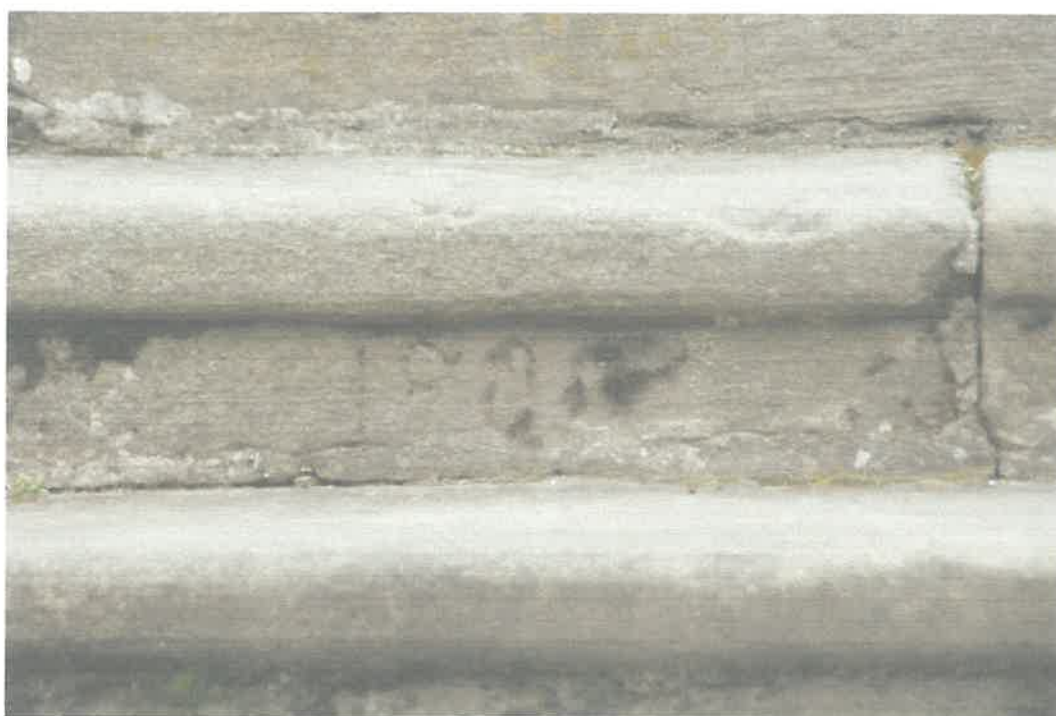
Schody zewnętrzne zarówno przed głównym wejściem jak i przed wejściem do zakrystii są w złym stanie. Zniszczenia powstały głównie w skutek szkodliwego działania czynników atmosferycznych. Powierzchnia stopni jest zabrudzona, mocno zazieleniona w miejscach zawilgoceń. W wielu partiach kamień uległ korozji, widoczne są ubytki, rozwarstwienia i złuszczenia. Płaszczyzna uległa wyobleniu (najczęściej użytkowany szlak komunikacyjny). Stopnie posiadają liczne uszkodzenia mechaniczne, ubytki materiału najczęściej występują na krawędziach, poza tym liczne mniejsze spękania. Spoiny pomiędzy poszczególnymi blokami są spękane lub wykruszyły się zupełnie. Uzupelnienia cementowe przysztaniają fragmenty kamienia. Widoczne są liczne przebarwienia i zacieki oraz zasolenia w postaci białych nalotów. W miejsca spękań dostaje się woda i kamień dalej ulega uszkodzeniom mrozowym w okresie zimowym. Konstrukcję wzmacniano poprzez dolewanie zapraw cementowych, jednak działania te miały charakter tymczasowy.

Fot. 5 Schody zewnętrzne przed głównym wejściem do budynku. Widoczny napis z datą wryty w podstopnicy. Powierzchnia kamienia popękana, miejscami zazieleniona.

Konieczne będzie przeprowadzenie pełnej konserwacji technicznej i estetycznej schodów zewnętrznych. Prace należy rozpocząć od usunięcia cementowych uzupełnień zapraw naprawczych. Powierzchnię kamieniarki należy oczyścić metodami ustalonymi na podstawie prób. Oczyszczenie powierzchni proponuje się wykonać ręcznie lub metodą tzw. suchą, poprzez strumieniowanie pod ciśnieniem drobnoziarnistym ścierniwem z użyciem agregatu CePe. W razie konieczności wykonać odsolenie i odgrzybienie. Impregnacja strukturalna najbardziej osłabionych partii kamienia preparatem nie hydrofobowym. Uzupełnienie dużych braków flekami z tego samego rodzaju kamienia, a drobnych ubytków kitami mineralnymi o spoiwie hydraulicznym – dostosowanym kolorystycznie i fakturalnie do oryginału. W miejscach uzupełnień w razie potrzeby należy wykonać zbrojenia z drutu mosiężnego, wklejonego na żywicy epoksydowej lub poliestrowej. Następnie wykonać spoinowanie zaprawą elastyczną odporną na mikroorganizmy, mineralną. Planuje się wykonanie impregnacji hydrofobizującej.

1. Usunięcie/ wstępne oczyszczenie zdestruowanych cementowych napraw, kitów, zacierek, wstawek itp.
2. Oczyszczenie powierzchni kamienia wykonać metodą tzw. suchą, poprzez strumieniowanie pod ciśnieniem drobnoziarnistym ścierniwem z użyciem agregatu CePe lub zastosować strumieniowanie pod ciśnieniem z użyciem precyzyjnego agregatu z dyszą rotacyjną (np. Rotec) i ścierniwa o odpowiednio dobranej twardości np. Grani firmy Remmers, drobnoziarnisty piasek szklarski.

7. Sklejenie pęknięć kamieni przy użyciu żywicy epoksydowej Viscacid Epoxi - Injektionsharz 100 firmy Remmers.
8. Spoinowanie poszczególnych elementów stopni zaprawą mineralną, w dobranym kolorze, nienasiąkliwą.

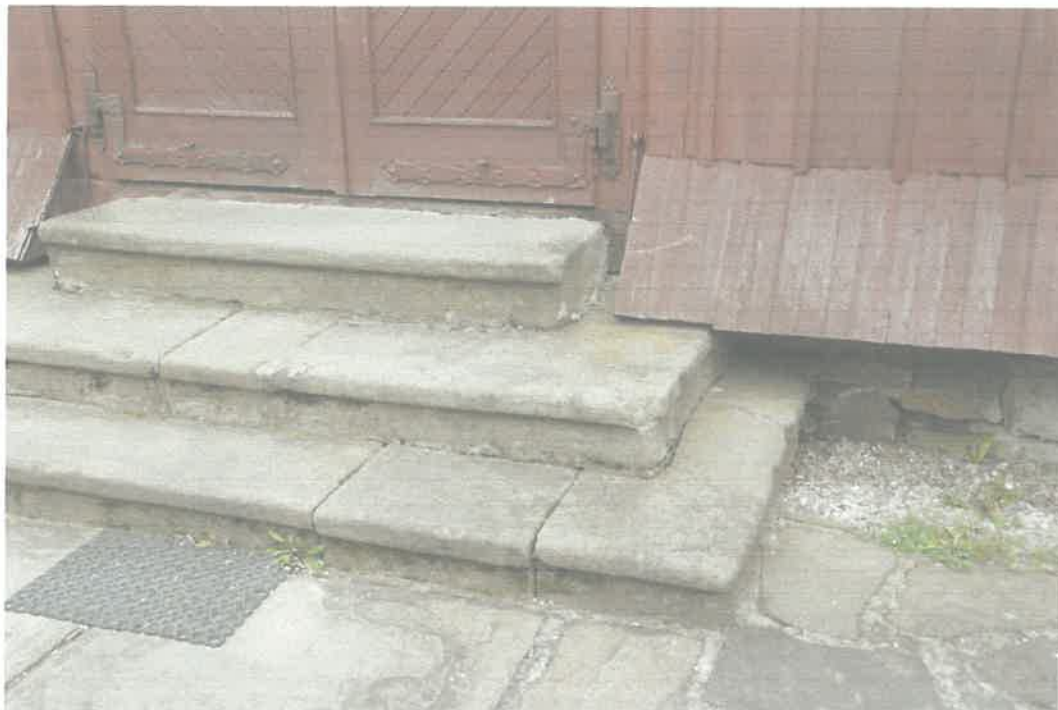
Fot. 6 Schody zewnętrzne przed głównym wejściem do budynku. Widoczne rozspojenia poszczególnych bloków uzupełniane cementem

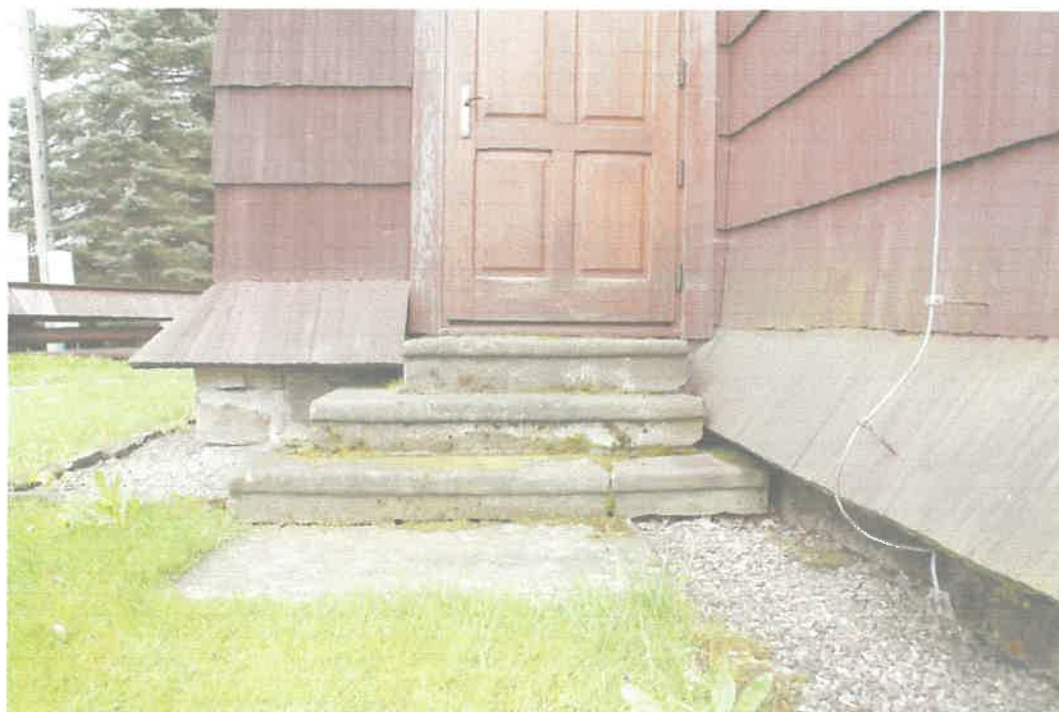
Fot. 7 Schody zewnętrzne przed wejściem do zakrystii.

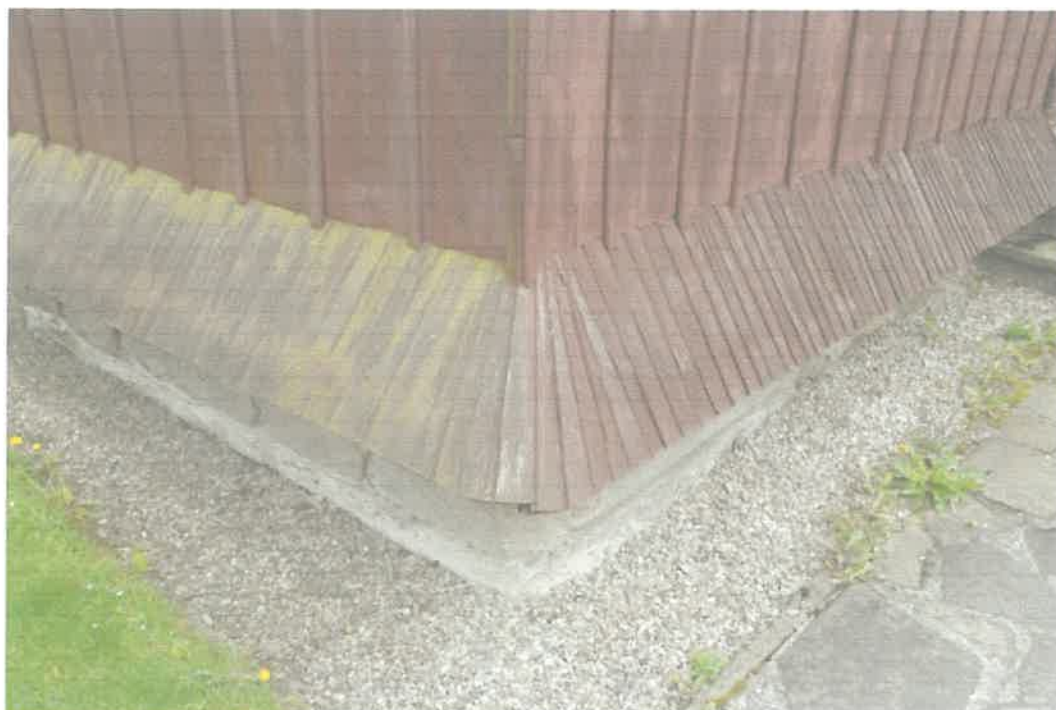
Stan zachowania gontów oraz deskowania ogólnie można opisać jako dobry. Całość poszycia pokryta jest farbą olejną, która nie jest odpowiednim preparatem dla drewnianej elewacji. Nie stwierdzono aktywnego porażenia grzybem, ani działalności drewnojadów. Na powierzchni części gontów widać ślady obróbki piłą mechaniczną. Występują miejscowe ubytki powstałe na skutek przerdzewienia gwoździ mocujących czy działalności gryzoni i ptaków. Zakażenie mikroflorą charakterystyczną dla elementów drewnianych ze stałą ekspozycją północną spowodowane jest niedoborem promieniowania słonecznego. Widoczne uszkodzenia dolnych fragmentów desek szalunku, wyłamane listwy, zardzewiałe gwoździe kute, znaczne wyjąłowienie drewna, spękania i wyszczerbienia.

Fot. 8 Daszek zabezpieczający podwalinę drewnianą – od strony północnej widoczne silne zazielenienie, całość pokryta farbą olejną.

Przewiduje się wymianę poszycia elewacji z gontu oraz desek. Do wymiany nowego poszycia zastosować gonty świerkowe, łupane, najlepszej jakości, impregnowane metodą kąpieli. Gonty łupane produkowane są ręcznie, poprzez promieniste rozszczepienie siekierą kłoca drewna, który rozpada się wzdłuż naturalnych włókien na deszczutki o trójkątnym przekroju. Deseczki takie mają szerokość od 7 do 14 cm (zależnie od średnicy pnia) i lekko falistą powierzchnię. Są one wygładzane ośnikiem, po czym w ich grubszej krawędzi przy pomocy struga o żłobi się rowek (wpust). Drewno używane do wyrobu gontów musi być dobrej jakości, nie powinno mieć sęków. Dlatego gonty szczypane wykonywano jedynie z bezsęcznych odcinków pnia pomiędzy kolejnymi okótkami gałęzi (co decydowało o ich maksymalnej długości od 60 do 70 cm). Gont łupany w związku z zachowaniem naturalnej struktury drewna jest znacznie bardziej odporny na warunki atmosferyczne niż gont cięty.

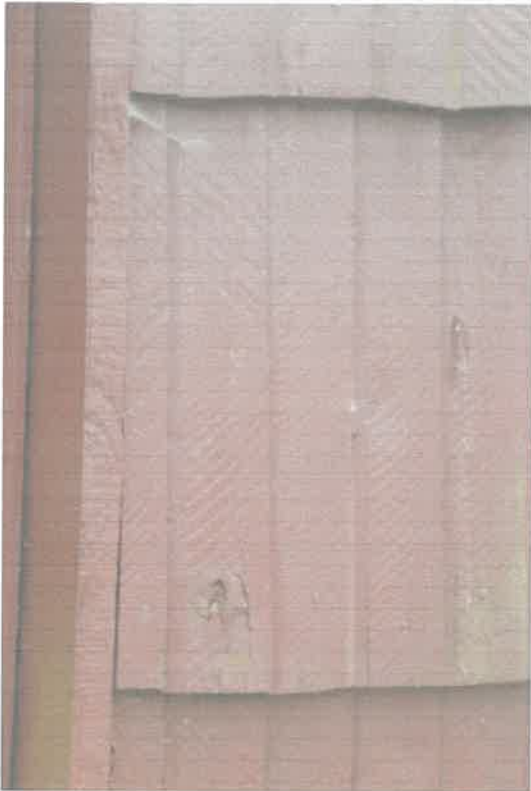
Fot. 9 Poszycie elewacji z gontu - widoczne ślady obróbki piłą mechaniczną.

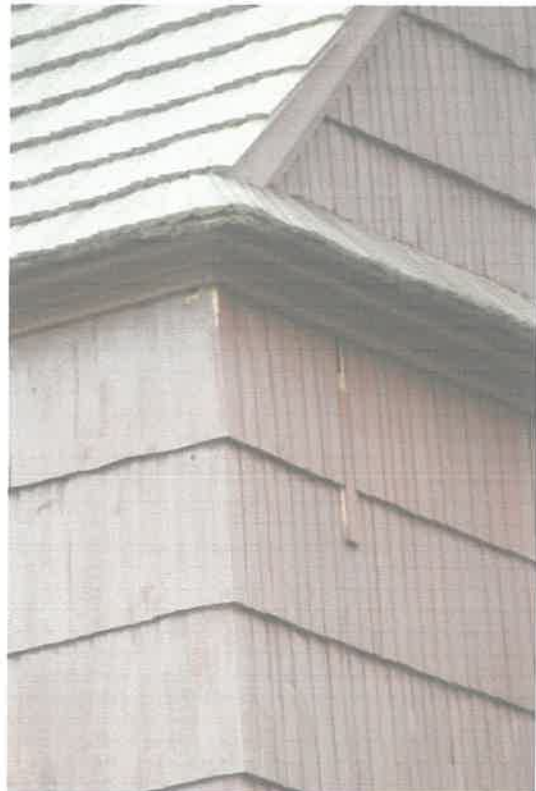
Fot. 10 Ubytki w poszyciu elewacji z gontu

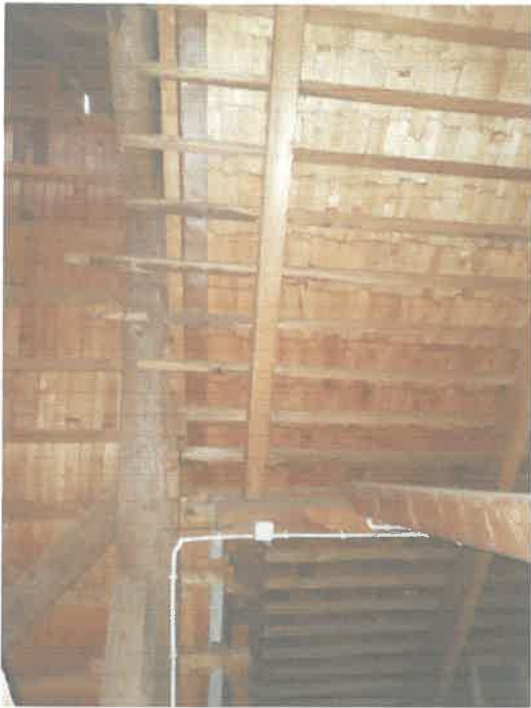
Więźba dachowa dachu dwuspadowego nad nawą, prezbiterium z zakrystią oraz dachu przedsionka i zacht powstała podczas prac rewaloryzacyjnych w latach 1985-86. Konstrukcyjnie drewno jest w dobrym stanie technicznym. Rozstaw elementów konstrukcyjnych dachu nad nawą i prezbiterium został dostosowany do oryginalnych elementów - belek wiązarowych wykończonych od wewnątrz deskowaniem z polichromią. Rozstaw ten wynosi około 140 cm i jest zbyt rzadki, co powoduje, żełaty mocowanie do krokwi uginają się pod ciężarem pokrycia. Powoduje to powstawanie nieszczelności pomiędzy deskami gontu i przenikanie wody do wewnątrz. Połać od strony południowej oraz podłoga strychu zostały tymczasowo zabezpieczone folią.

Fot. 11 Styk połaci północnej dachu nawy z wieżą

W miejscach styków dachów z elewacjami zaleca się wykonanie stosownych wyobleń (kosze), które rozwiążą problem odprowadzania wody i zalegania śniegu.

Istniejąca więźba dachowa jest w dobrym stanie technicznym. Z uwagi na znaczny rozstaw wiązarów, który powoduje uginanie się podkonstrukcji pod gontem pokrycia, należy przewidzieć wzmocnienie istniejącej konstrukcji więźby. Szczegóły wg projektu technicznego.

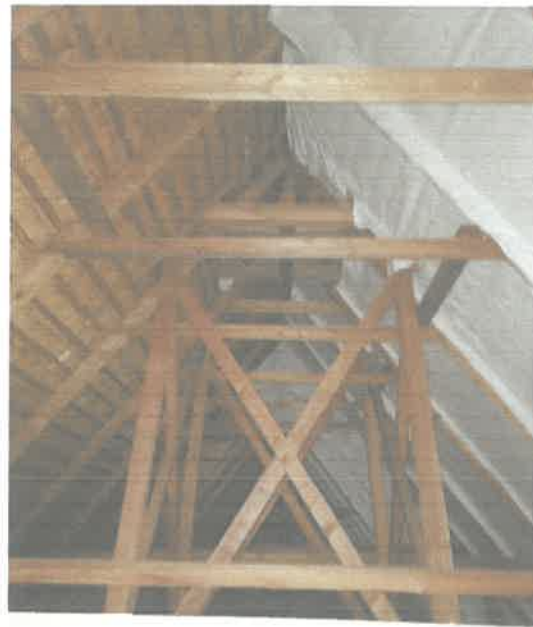
Fot. 12 Dach nad nawą główną. Połacie południowa zabezpieczona prowizorycznie folią

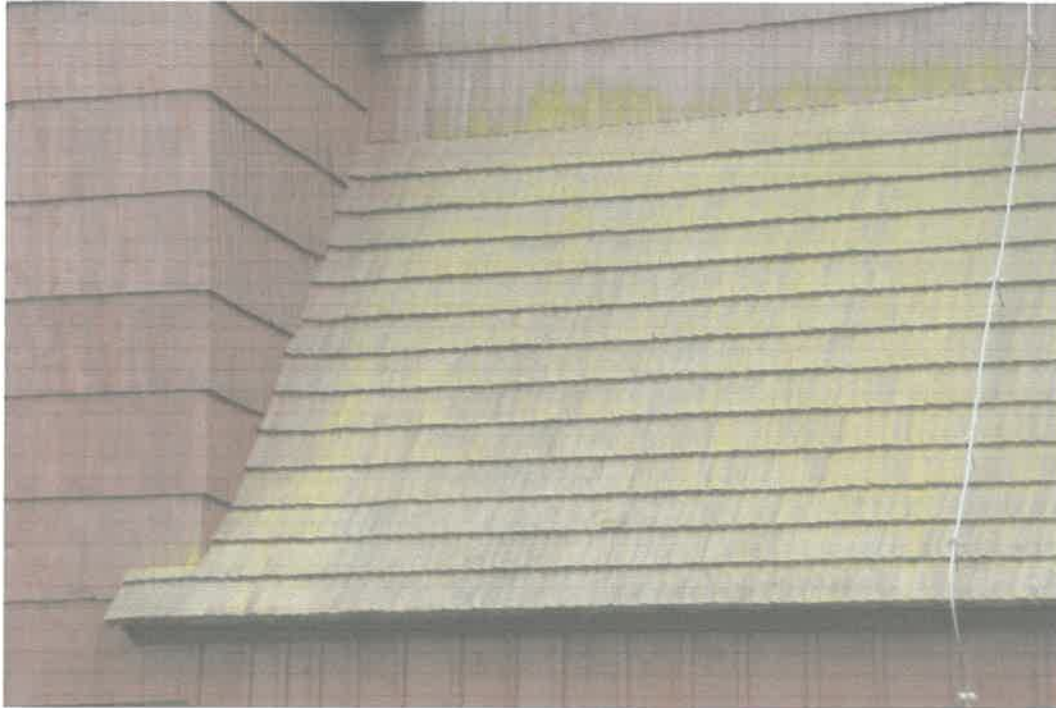
Gonty podobnie jak elewacja zostały pokryte farbą olejną. Zaobserwowano rozwój mikroflory (szczególnie od strony północnej). Nieliczne gonty spękane i uszkodzone. Według informacji od użytkownika obiektu występują aktywne przecieki, którym próbowano przeciwdziałać poprzez rozłożenie folii na południowej połaci dachu oraz na podłodze strychu. Natomiast na styku dachu nad babińcem ze wschodnią ścianą wieży widoczne nieudolne reparacje, uszczelnienia blachą. Na powierzchni gzymsów okapowych występuje monochromia olejna w kolorze czerwono - brązowym miejscami zabrudzona.

Fot. 15 Pokrycie z gontu na północnej połaci dachu

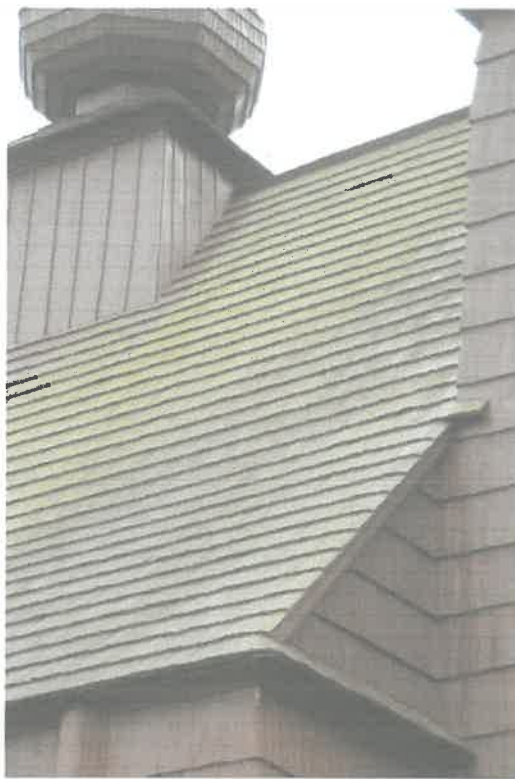
Fot. 18 Pokrycie z gontu na północnej połaci dachu

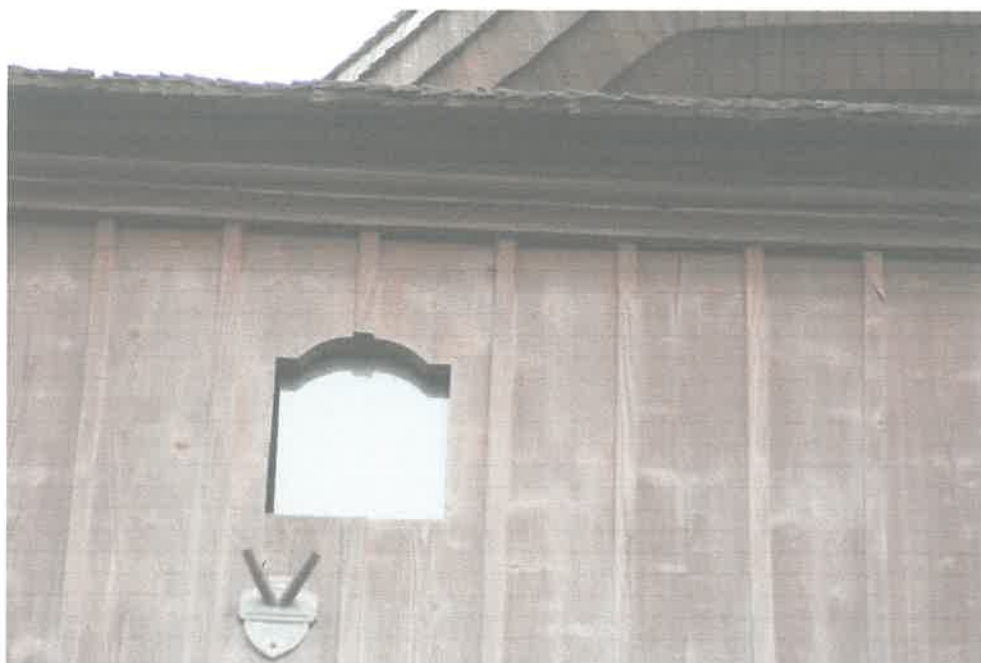
Na powierzchni obramień okiennych występuje monochromia olejna w kolorze czerwono - brązowym miejscami silnie zabrudzona. Kity uszczelniające miejscami wykruszone. Elementy metalowe częściowo niekompletne i skorodowane. Okienka w wieży zostały tymczasowo zabezpieczone szkłem.

Fot. 19 Okienka w wieży tymczasowo zabezpieczone szkłem.

metalowe należy oczyścić, zniszczone uzupełnić /naprawić i zabezpieczyć farbami w dobranej kolorystyce. Kity szklarskie proponuje się wymienić na nowe w całości. Szklenie należy zachować w przypadku występowania pęknięć wymienić na analogiczne. Elementy metalowe oczyścić i zabezpieczyć. Scalenie kolorystyczne wg przyjętej ostatecznie aranżacji dla elewacji kościoła. Wykonanie nowych, drewnianych żaluzji okien dzwonnicy dodatkowo zabezpieczonych siatką.

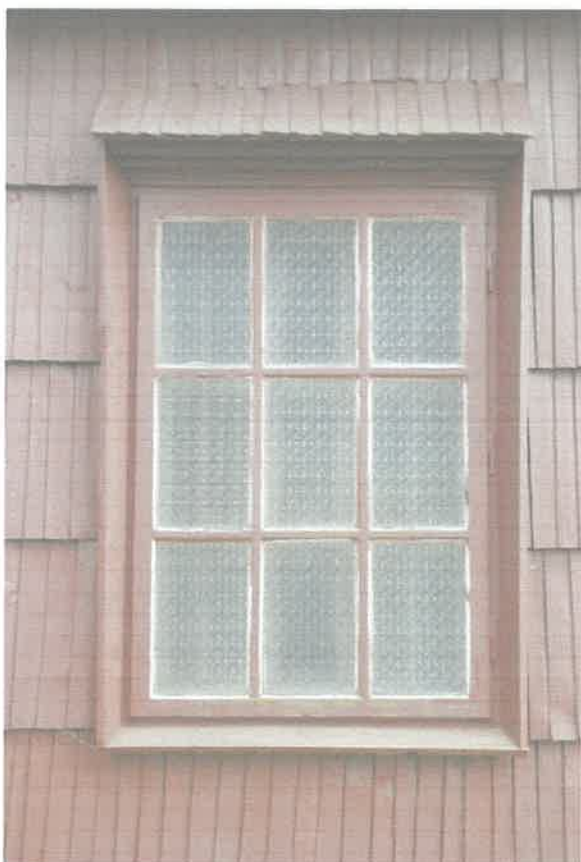
Fot. 20 Okno w zakrystii.

Stołarkę okienną elewacji kościoła proponuje się poddać konserwacji z wymianą zniszczonych elementów konstrukcji w niezbędnym zakresie. Dotyczyć to będzie najbardziej zniszczonych elementów jakimi są szczebliny krzyżowe. Elementy dobrze zachowane zaktada się oczyścić, zaimpregnować. Zaktada się wykonanie koniecznych prac stolarskich, uzupełnienie ubytków oraz scalenie kolorystyczne. Elementy

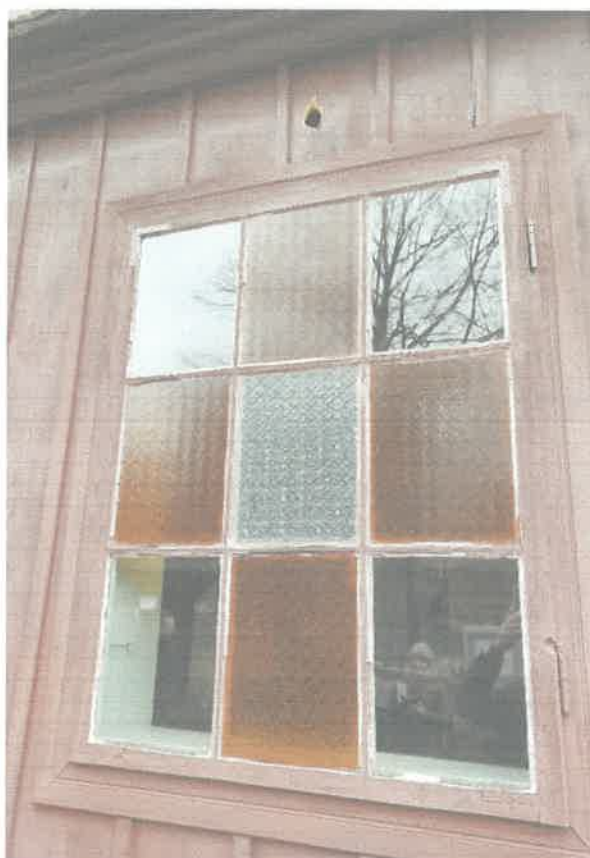
Fot. 21 Okno w przedsionku.

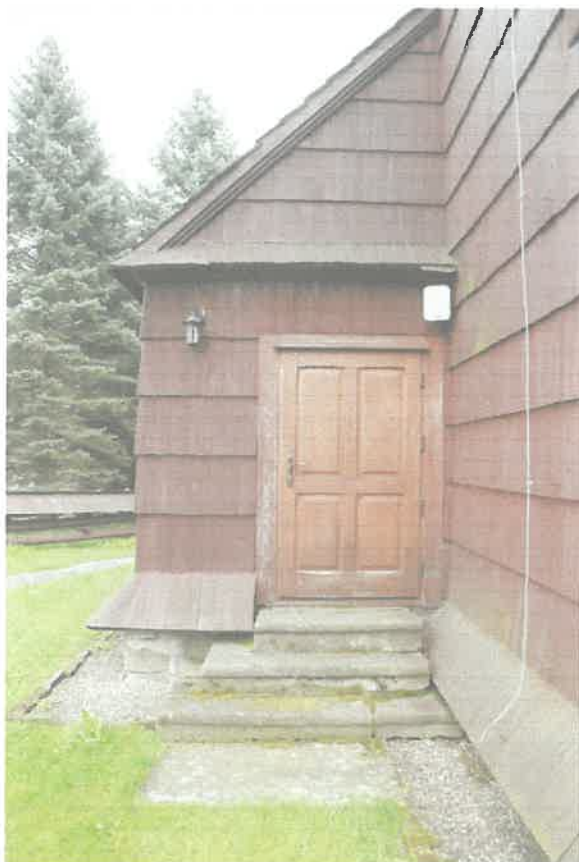
Drzwi wejściowe do cerkwi oraz drzwi do zakrystii są ogólnie w dobrym stanie technicznym, kompletne. W wyniku normalnego użytkowania powłoka lakiernicza uległa uszkodzeniu i odstania surowe drewno. Największe uszkodzenia powłoki są widoczne na listwie przymykowej, wokół klamki oraz dolnej partii skrzydeł, drobne ubytki i pęknięcia drewna. Zawiasy częściowo skorodowane. Skrzydło drzwiowe drzwi do zakrystii wtórnie zamontowane.

Fot. 22 Drzwi do zakrystii

Drzwi wejściowe do kościoła oraz zakrystii należy odtworzyć na podstawie istniejących.

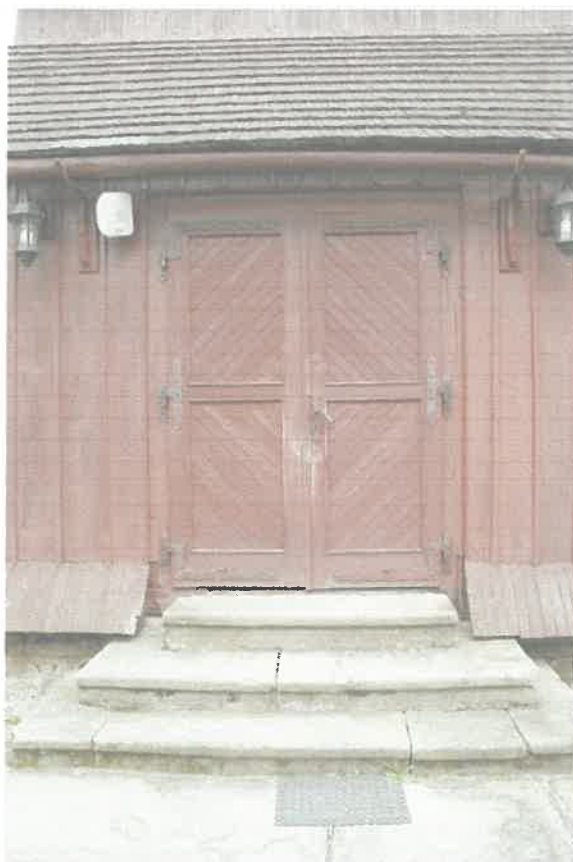
Fot. 23 Drzwi główne do cerkwi

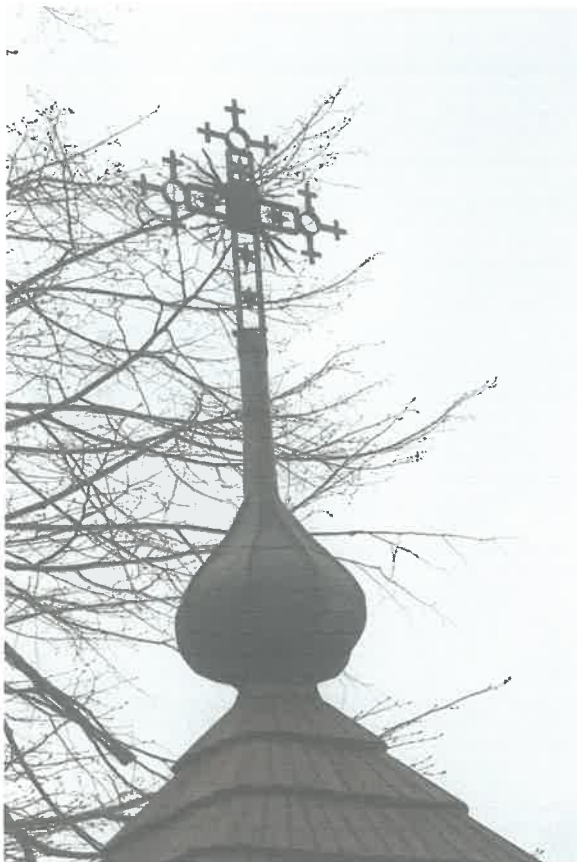
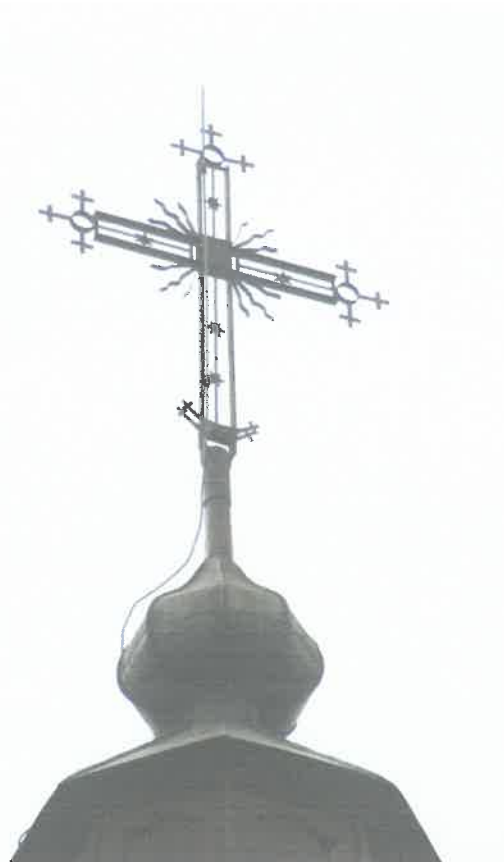
Metaloplastyka w postaci trzech stalowych krzyży wieńczących kopuły cerkwi kompletna. Zaobserwowano uszkodzenia powłoki lakierniczej i ogniska korozji.

Częściowo skorodowana również blacharka makownic. Farba na elementach malowanych odpadła i tuszycy się. Blachy są pofalowane, pojawiały się naderwania i pofalowania elementów składowych.

Fot. 24 Elementy metalowe dachu

Metalowe krzyże z wieży i sygnaturki należy podać konserwacji poprzez oczyszczenie, naprawy i zabezpieczenie farbami antykorozyjnymi. Wymiana blach sygnaturki i hełmu wieży na nowe. Kształt i wymiary należy dostosować do obecnej.
