## Program prac konserwatorskich

### Stipes ołtarzowy w kościele (dawnej cerkwi greko-katolickiej) pw. św. Dymitra w Bodakach

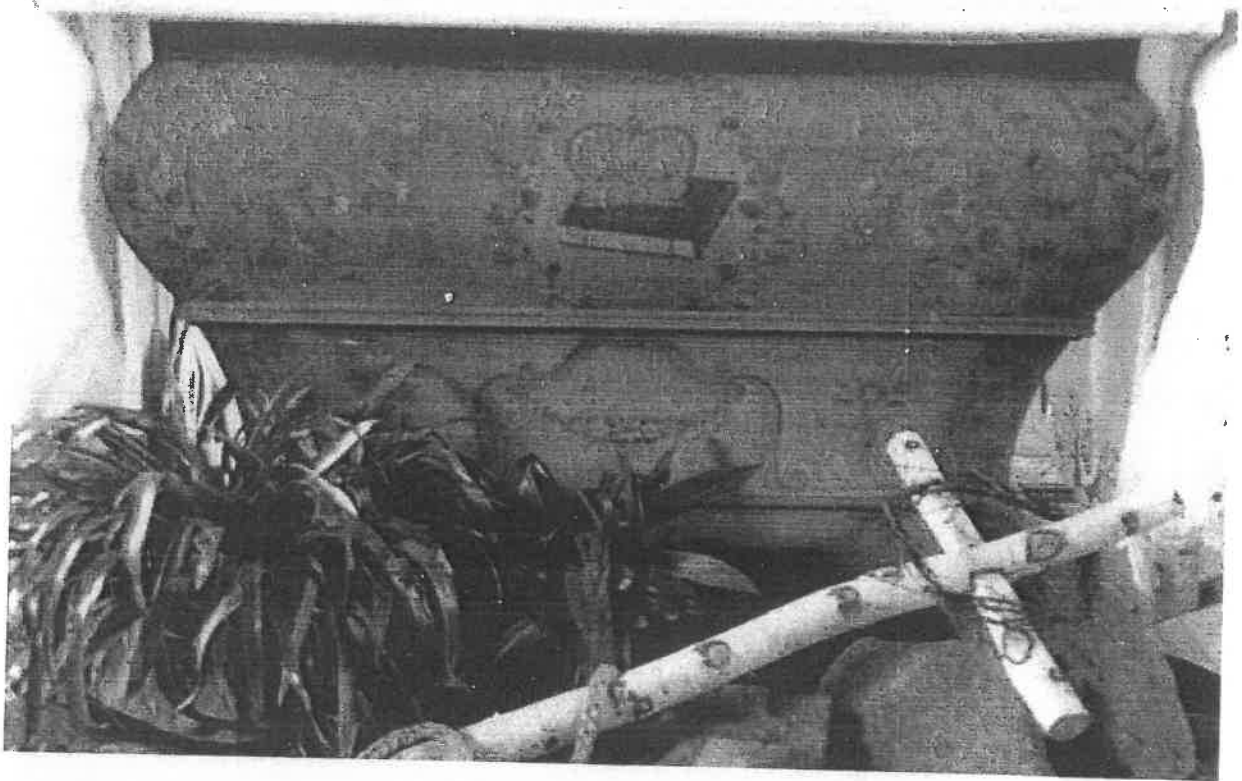
Stipes zachowany jest w stanie dość złym. Drewno zostało silnie zdegradowane poprzez działalność owadźnich szkodników drewna, które jak się wydaje nadal pozostają aktywne. Ponadto zauważalne są liczne ubytki i spękania zaprawy, spowodowane zarówno przez zniszczenie struktury drewna, jak i zapewne zmienne warunki wilgotnościowe i temperaturowe. Ciężko obecnie ocenić, czy widoczna warstwa malarska jest warstwa pierwotna, niemniej widoczna polichromia jest posiada liczne drobne ubytki i jest silnie zabrudzona na skutek osadzających się na niej od lat zabrudzeń.

Stipes widziany od frontu

Prace proponujemy rozpocząć od zdemontowania stipesu i przewiezienia go do pracowni. Wykonanie wstępnego oczyszczenia poprzez omiecenie go z kurzu i pajęczyn. Następnie wykonania kilku niewielkich odkrywek, w celu upewnienia się, czy na obiekcie nie ma starszej warstwy malarskiej i udokumentowania owych zabiegów. Kolejnym planowanym działaniem jest wykonanie dezynfekcji i dezynsekcji, do czego użyte mogą być środki takie jak Per-Xil (środek przeciw owadzim szkodnikom drewna) i Biotin T (środek przeciwko bakteriom, grzybom i porostom) bądź dowolne inne rekomendowane do drewna zabytkowego. Następnym krokiem będzie impregnacja. Najprawdopodobniej wystarczające w tym wypadku będzie wykonanie jej metodą powlekania. Do tego celu wykorzystane mogą być żywice takie jak Hekol L-50, Paraloid B-72, Plexigum PQ 611, rozpuszczone w odpowiednio dobranych rozpuszczalnikach i o stężeniu wyznaczonym na podstawie prób. Po impregnacji należałoby wzmocnić wszystkie niestabilne elementy konstrukcji, czy to poprzez wklejenie stabilizujących listew czy ewentualnie poprzez użycie wkretów. Następnie oczyścić warstwę malarską, środkami dobranymi na podstawie prób, wykonać uzupełnienia ubytków drewna, do czego wykorzystania może być masa epoksydowa taka jak Akson SC czy Araldit ŚV/HV 36, uzupełnienie ubytków zaprawy (zaprawą kredowo-klejową) oraz ubytków warstwy malarskiej. Do wykonania uzupełnień warstwy malarskiej wykorzystane mogą być farby akwarelowe, uzupełniane dodatkowo farbami na bazie żywicy mocznikowo-aldehydowej Laropal A 81, bądź farb olejnych. Na koniec całość powinna zostać zabezpieczona werniksem dobranym na podstawie prób i zamontowana na powrót w kościele. Wszystkie etapy prac powinny być udokumentowane fotograficznie i opracowane pisemnie w formie dokumentacji konserwatorskiej.

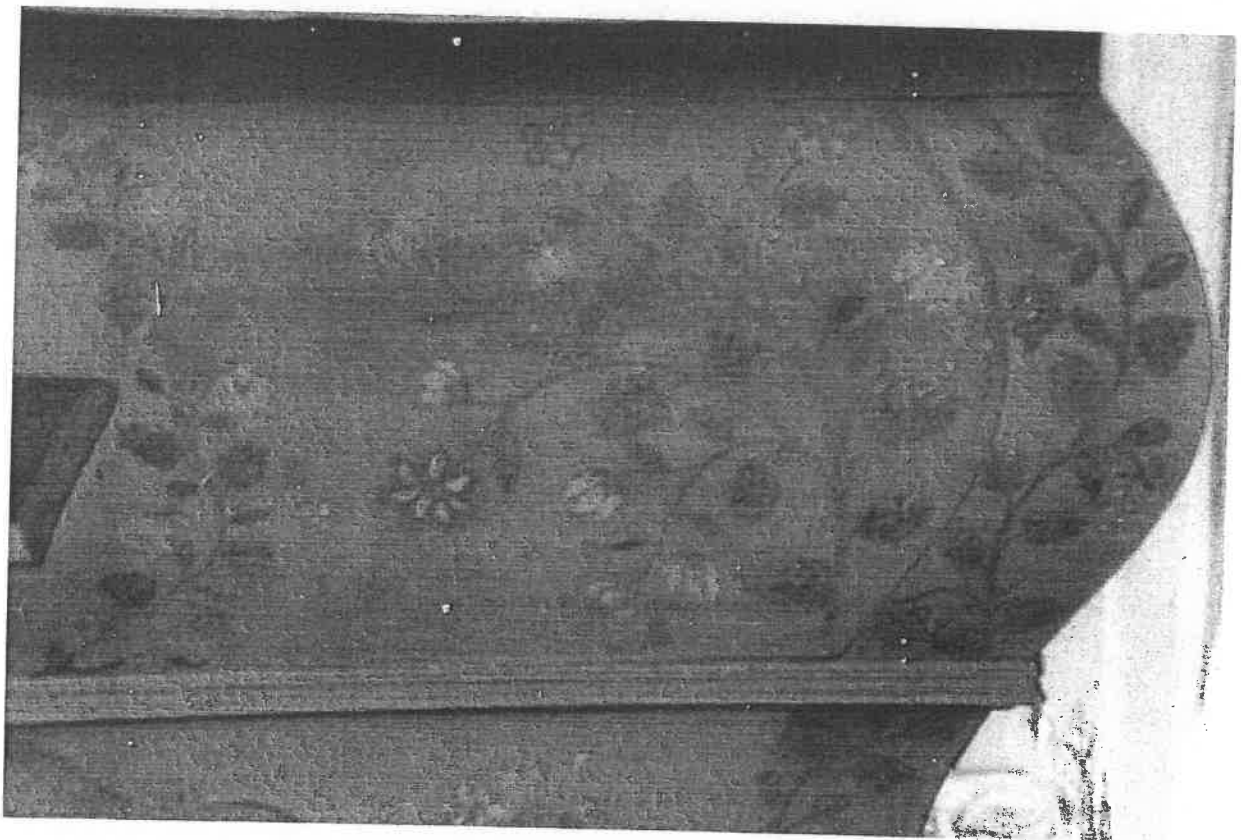
Zbliżenie na fragment
