LOKALIZACJA	DZIAŁKA NR 79/1 OBRĘB 0004 KRZYWA GMINA SĘKOWA POWIAT GORLIICKI
OPRACOWANIE	<b>PROGRAM ROBÓT BUDOWLANYCH I PRAC KONSERWATORSKICH REMONTU DZWONNICZY DAWNEJ CERKWI GREKOKATOLICKIEJ OBECNIE KOŚCIOŁA PW. NIEPOKALANEGO POCZĘCIA NMP W KRZYWEJ WRAZ Z OGRODZENIEM</b>

AUTOR	mgr inż. architekt Wojciech Frączek mgr inż. architekt Aneta Bartuła-Piegiżik
DATA	MAJ 2024 r.

Załącznik do pozwolenia Nr 209/2024  
DNS 1.5142.109.9024 AF.1

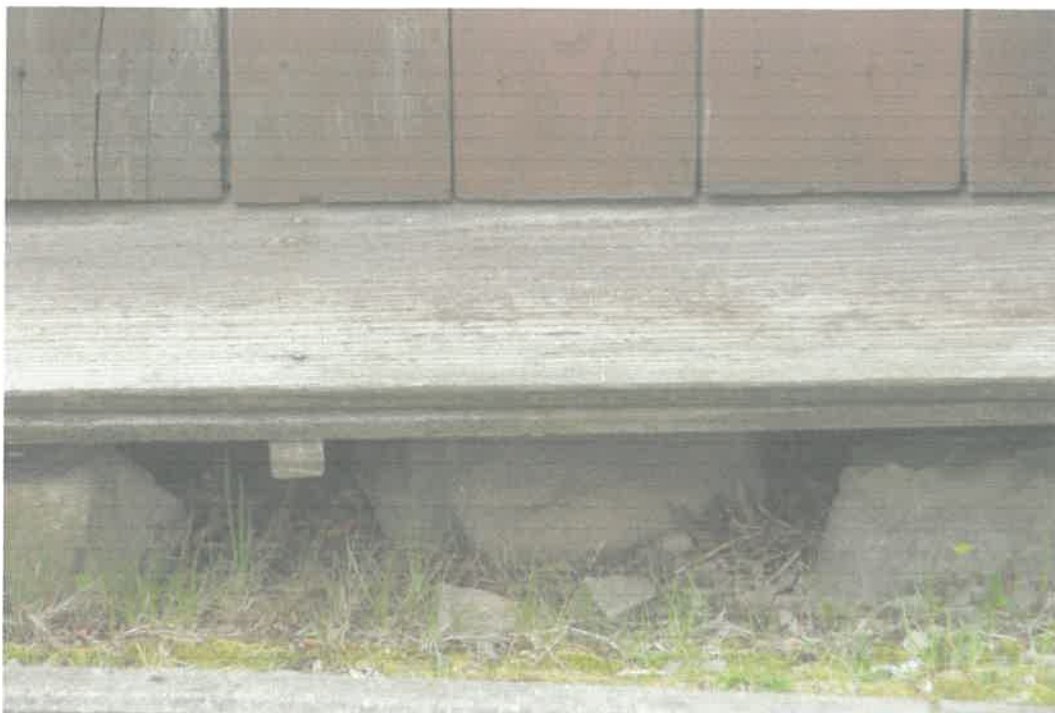
Kamienna podmurówka wymaga remontu. Od strony północnej pokryta jest porostami i mchami. Lico kamieni zabrudzone, w części zawilgocone i osypujące się. Posadowienie konstrukcji na luźno ułożonych kamieniach polnych spowodowało nierównomierne osiadanie obiektu, w efekcie tego wieża jest odchylona od pionu.

*Fot. 1 Kamienna podmurówka. Widoczne zazielenienia, powierzchnia kamienia pokryta mchami i porostami.*

Ze względu na zły stan podmurówki, który jest bezpośrednią przyczyną nierównomiernego osiadania konstrukcji i jej odchylenia od pionu, należy wykonać nową podmurówkę. Nowa podmurówka zostanie wykonana z kamienia rodzimego murowanego na zaprawie wapiennej. Na styku kamienia z drewnianą podwaliną należy zastosować izolację poziomą z papy. Na etapie wykonania podmurówki należy wypoziomować konstrukcję i zniwelować odchylenie od pionu.

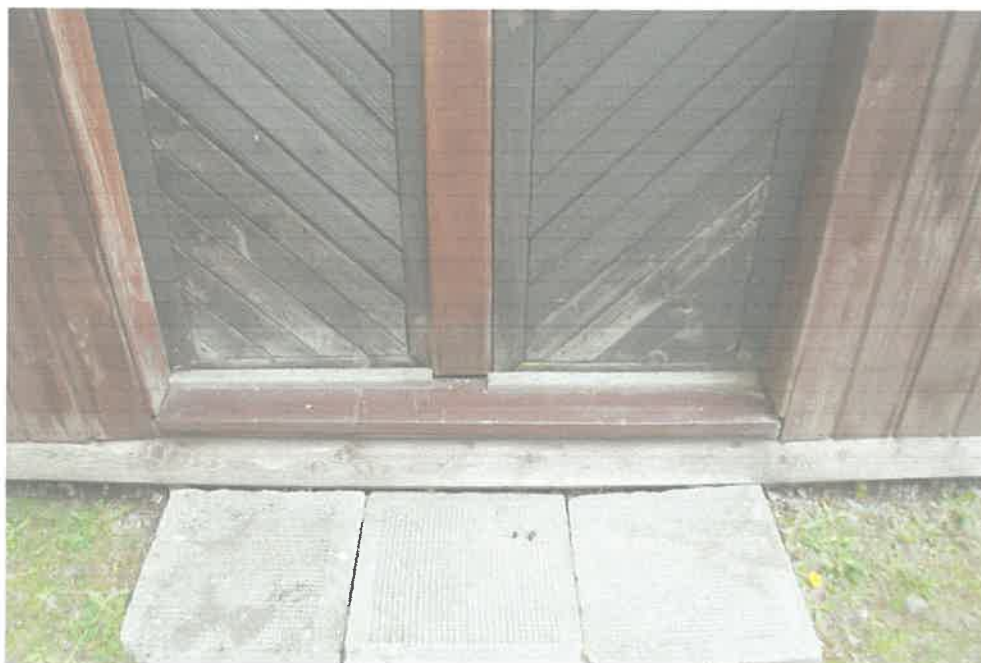
Przed drzwiami wejściowymi ułożone są płyty betonowe, które spełniają rolę schodów zewnętrznych, jednak nie są dostosowane do różnicy poziomów. Płyty są niestabilne, krzywo położone.

*Fot. 3 Płyty betonowe przed wejściem.*

Wraz z remontem podmurówki przewiduje się wykonanie nowych schodów zewnętrznych. Schody należy wykonać jako kamienne z bloków piaskowca wg projektu.

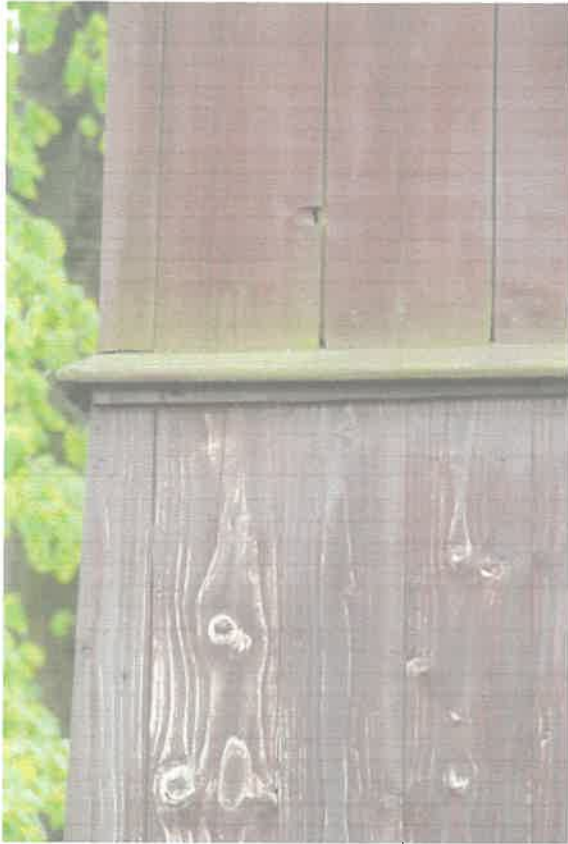
Całość deskowania dzwonnicy jest wtórna. Deski stanowiące fartuch osłaniający podwalinę są prawie całkowicie pozbawione warstwy lakieru. Drewno jest wyszarżate, wyjąłowione. Od strony północnej deski fartucha zostały zabezpieczone nakładką z blachy. Końcówki desek poszycia znajdujące się blisko ziemi narażone były na większe działanie wilgoci, dlatego są zbutwiałe, zazielenione i wykruszone. Deski na pozostałej części elewacji są miejscami zazielenione oraz widoczne są ubytki w warstwie powłoki lakieru. Występują miejscowe pęknięcia wzdłużne. Deski stanowiące gzymsy również są objęte korozją biologiczną (szczególnie od strony północnej), pozostała powierzchnia drewna jest niezabezpieczona, wyjąłowiona. Gwoździe mocujące deski skorodowane.

*Fot. 4 Deska stanowiąca gzyms elewacyjny.*

Przewiduje się demontaż istniejącego poszycia i odtworzenie historycznego na podstawie archiwalnych fotografii. Deskowanie w układzie pionowym z listwowaniem (listwy nabijane na łączeniu desek). Deski pod fartuchem szersze niż w wyższych partiach elewacji. Do odtworzenia fartuch z gontu oraz gzymsy

profilowane wraz z daszkiem. Należy także odtworzyć kształt otworów w izbicy. Przewiduje się impregnację ochronną drewna z pozostawieniem naturalnego koloru.

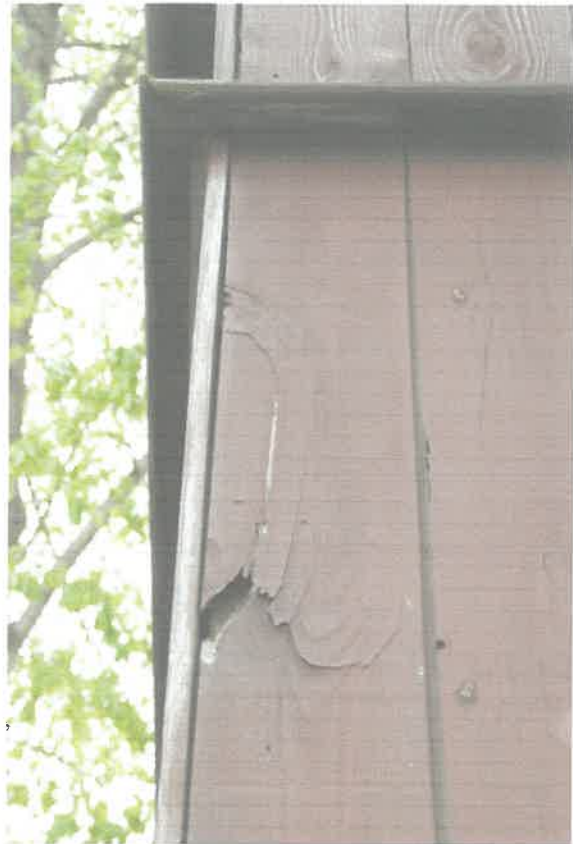
*Fot. 5 Ubytki w poszyciu elewacji*

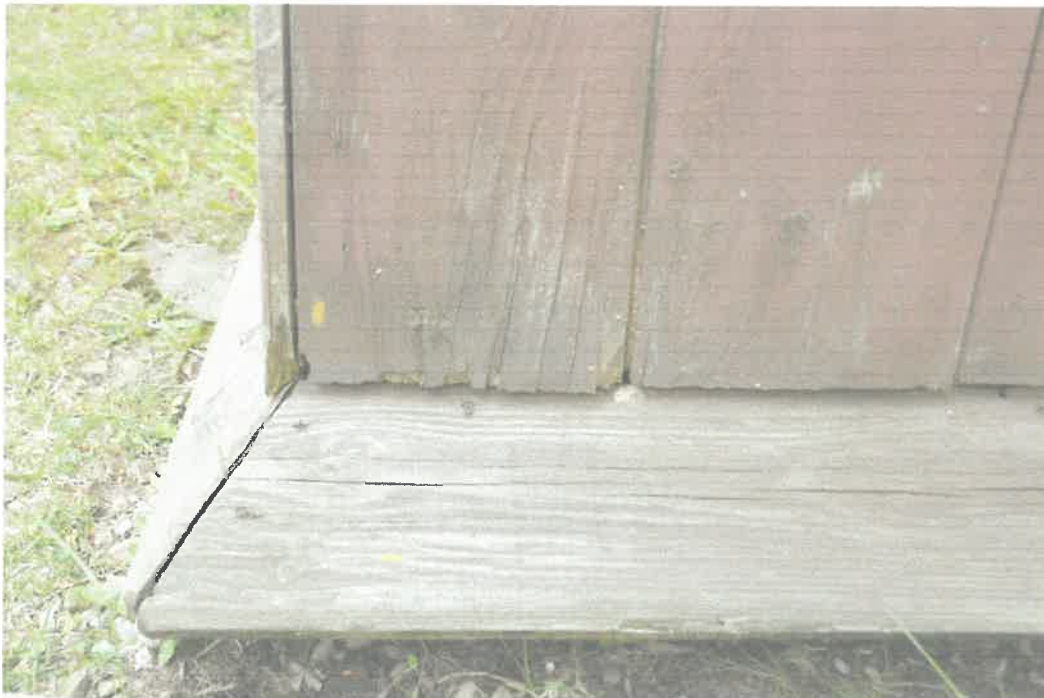
*Fot. 6 Daszek zabezpieczający podwalinę drewnianą. Drewno wyjąłowione, wyszarzone. Końcówki desek szalowania zbutwiałe.*

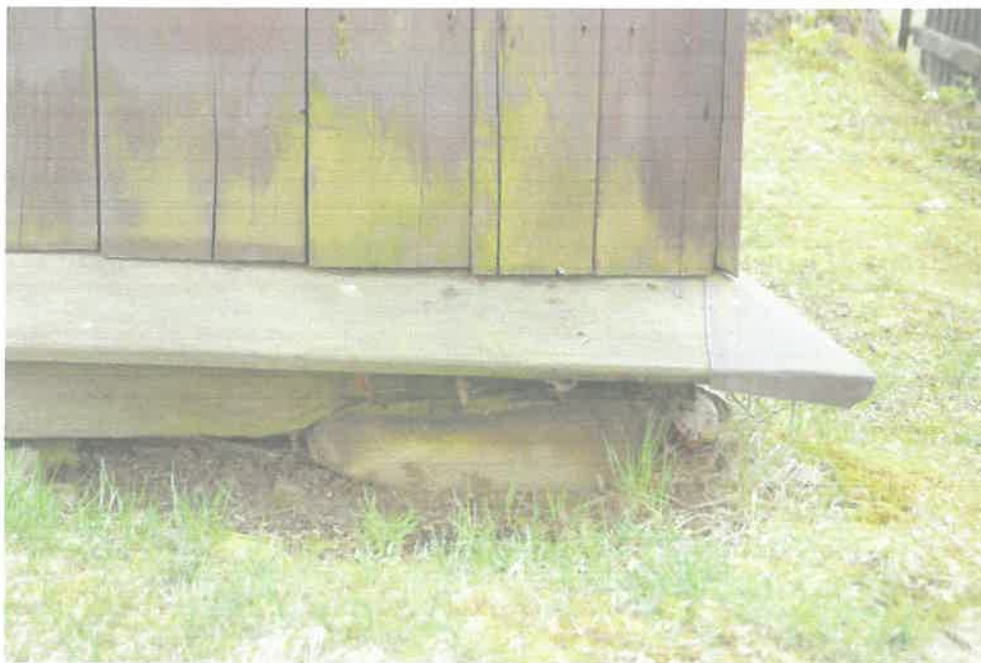
*Fot. 7 Drewniana podwalina.*

Podwalina drewniana oparta na kamiennej podmurówce jest w złym stanie. Belka miejscami styka się z gruntem, co powoduje jej zawilgocenie. Widoczne są zazielenienia, drewno miejscami jest zbutwiałe.

W przypadku znacznej destrukcji drewna, która uniemożliwia jego konserwację należy przewidzieć miejscową resekcję (wymianę). Dotyczy to zwłaszcza wymiany podwaliny drewnianej, która stanowi podstawę konstrukcji.

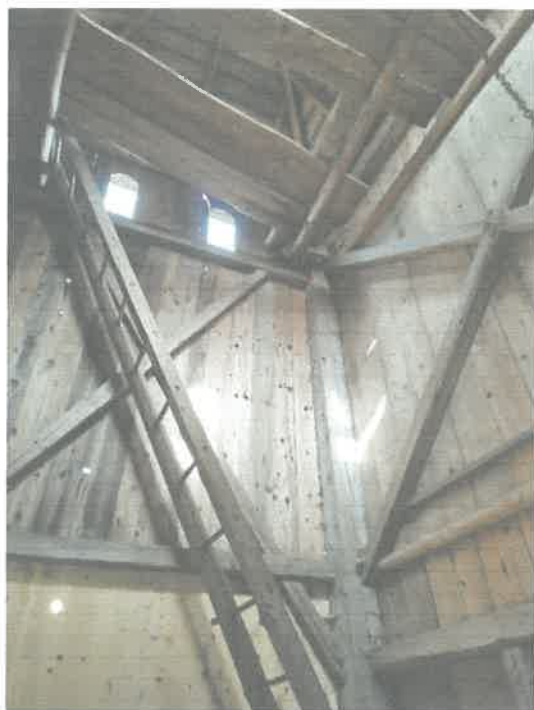
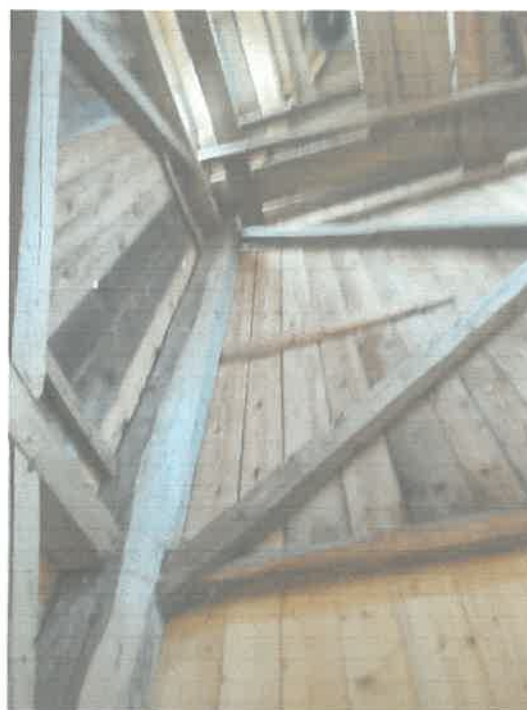
*Fot. 8 Konstrukcja słupowo-ryglowa dzwonnicy*

Pozostała część konstrukcji szkieletowej jest w dobrym stanie technicznym.

Podczas prac dokonać przeglądu więźby oraz elementów konstrukcyjnych i w razie konieczności przeprowadzić konieczną konserwację.

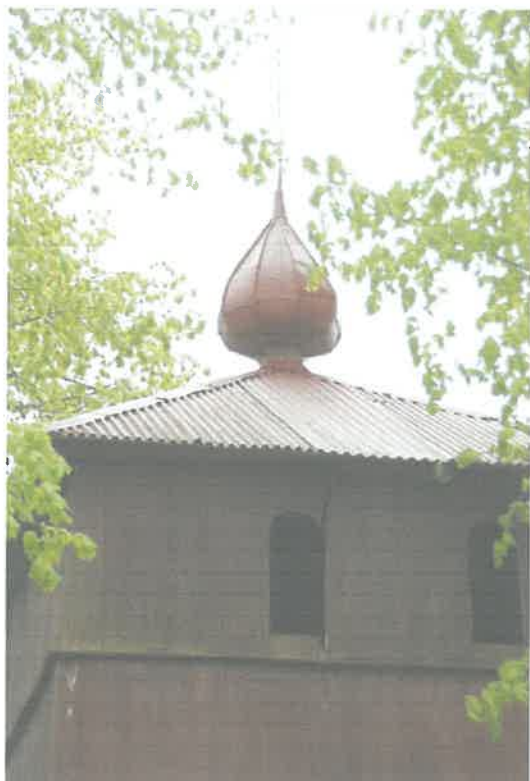
*Fot. 10 Pokrycie z blachy trapezowej*

Pokrycie dachowe jest w złym stanie. Blacha jest skorodowana i odkształcona, powłoka lakiernicza starta.

Przewiduje się wymianę pokrycia z blachy trapezowej na gont drewniany. Do ułożenia nowego pokrycia zastosować gonty świerkowe, łupane, najlepszej jakości, impregnowane metodą kąpieli. Gonty łupane produkowane są ręcznie, poprzez promieniste rozszczepienie siekierą kłoca drewna, który rozpada się wzdłuż naturalnych włókien na deszczułki o trójkątnym przekroju. Deszczki takie mają szerokość od 7 do 14 cm (zależnie od średnicy pnia) i lekko falistą powierzchnię. Są one wygładzane ośnikiem, po czym w ich grubszej krawędzi przy pomocy struga o żłobi się rowek (wpust). Drewno używane do wyrobu gontów musi być dobrej jakości, nie powinno mieć sęków. Dlatego gonty szczypane wykonywano jedynie z bezsęcznych odcinków pnia pomiędzy kolejnymi okótkami gałęzi (co decydowało o ich maksymalnej długości od 60 do 70 cm). Gont łupany w związku z zachowaniem naturalnej struktury drewna jest znacznie bardziej odporny na warunki atmosferyczne niż gont cięty. Przewiduje się impregnację ochronną drewna z pozostawieniem naturalnego koloru.

Przewiduje się także wymianę podkonstrukcji mocującej pod gonty.

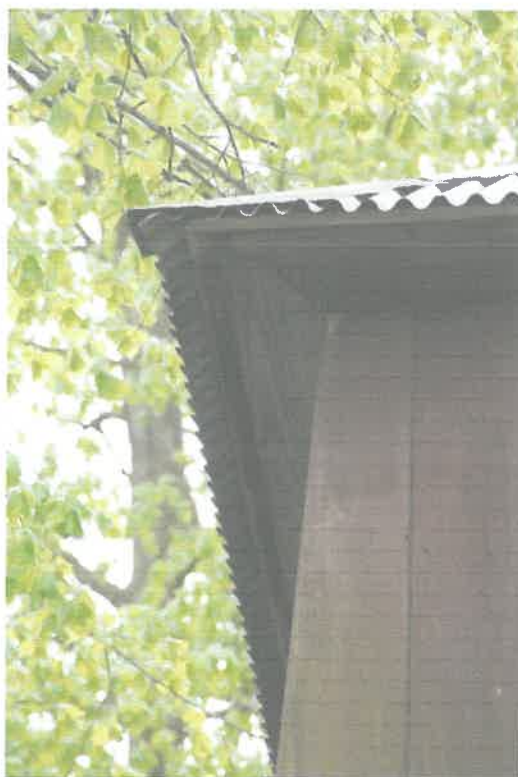
*Fot. 11 Pokrycie z blachy trapezowej – zbliżenie na okap.*

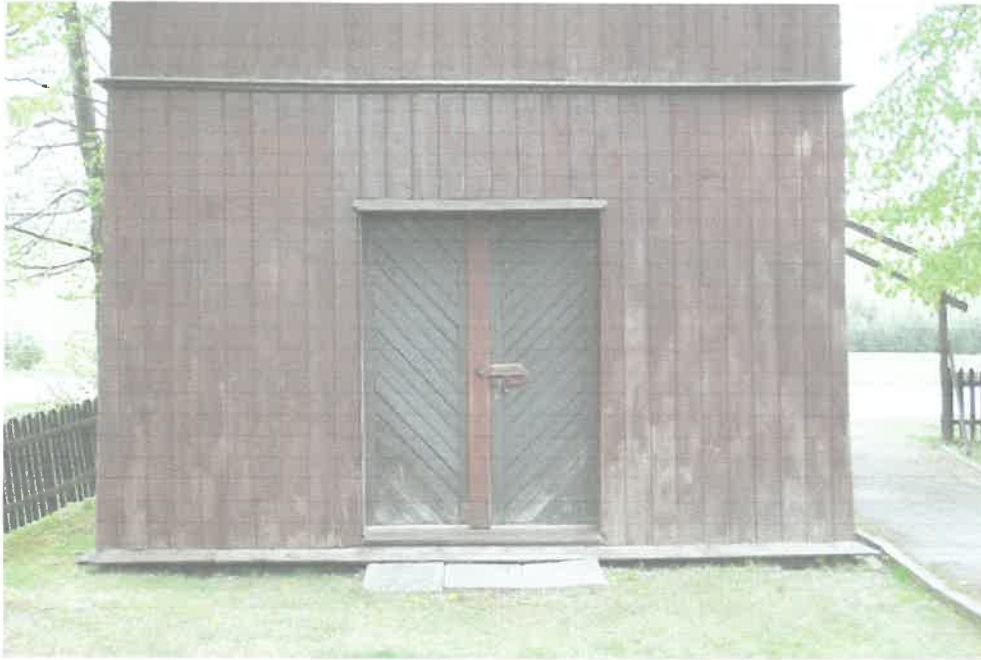
Drzwi wejściowe na elewacji zachodniej i wschodniej kompletne w dostatecznym stanie technicznym. W wyniku normalnego użytkowania powłoka lakiernicza jest uszkodzona i odstania surowe drewno, uszkodzenia powłoki na listwie przymykowej, wokół klamki oraz dolnej partii skrzydeł. Widoczne drobne ubytki i pęknięcia drewna. Zawiasy częściowo skorodowane. Drzwi od strony wschodniej przystosowane tablicą informacyjną.

*Fot. 12 Drzwi na elewacji zachodniej. Widoczne ubytki w powłoce lakierniczej.*

Drzwi wejściowe na elewacji wschodniej i zachodniej należy odtworzyć na podstawie istniejących. Należy zdemontować tablicę ogłoszeniową.

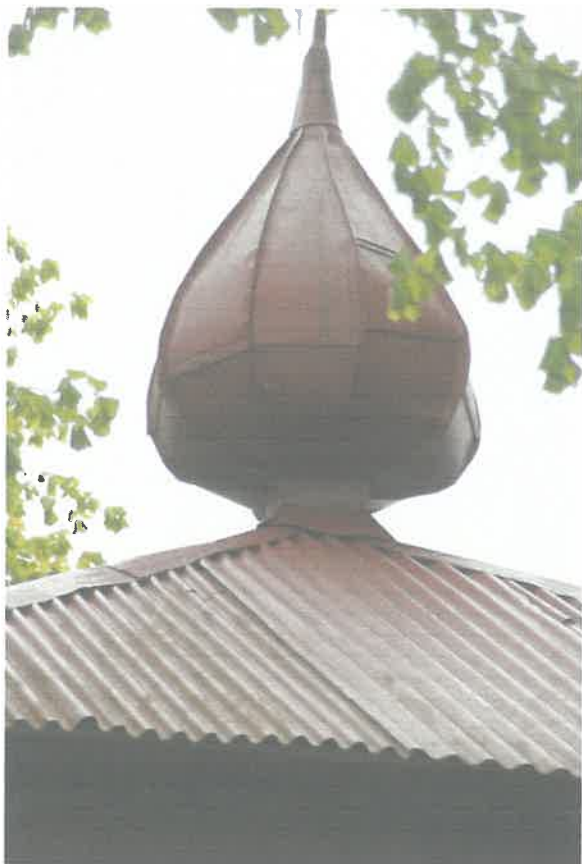
*Fot. 14 Blacha na makowicy.*

Blacha pokrywająca makowicę jest skorodowana i odkształcona, powłoka lakiernicza starta. Metalowy krzyż miejscami skorodowany, starta powłoka lakiernicza.

Metalowy krzyż należy podać konserwacji poprzez oczyszczenie, naprawy i zabezpieczenie farbami antykorozyjnymi. Wymiana blach makowicy. Kształt i wymiary należy dostosować do obecnej.

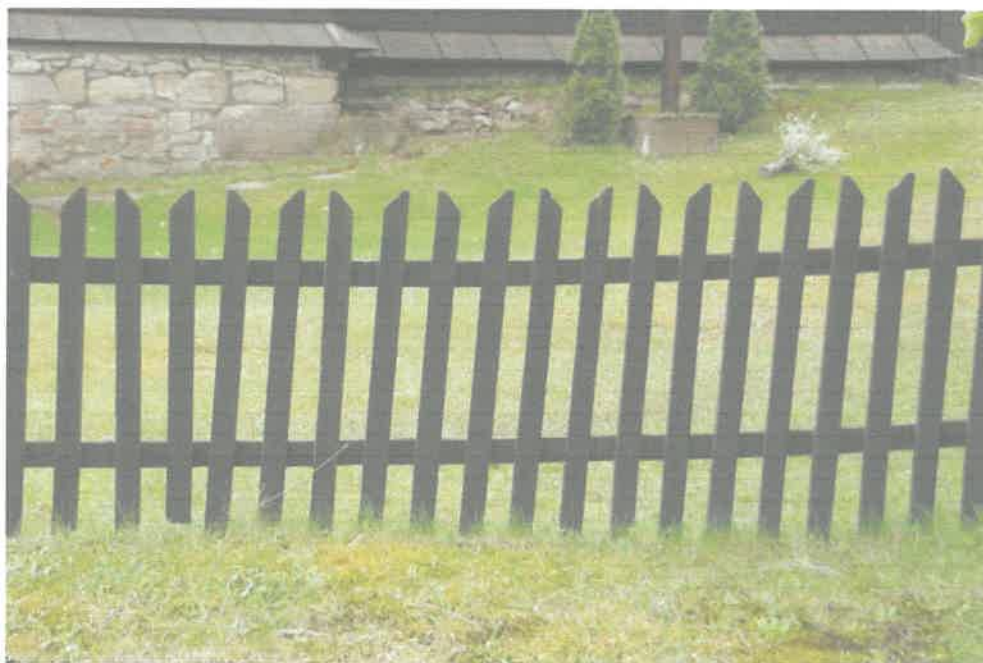
*Fot. 16 Drewniane ogrodzenie.*

Ogrodzenie wymaga remontu. Drewniane deski są wykrzywione, stykają się bezpośrednio z gruntem, co powoduje ich zawilgocenie i butwienie.

Należy przewidzieć remont istniejącego ogrodzenia. Przewiduje się montaż słupków drewnianych na podkonstrukcji z betonu. Słupki z daszkiem drewnianym. Przęsła drewniane, sztachety nawiązujące do istniejących mocowane na poziomych belkach przytwierdzonych do słupów. Całość malowana w kolorze nawiązującym do elewacji cerkwi.
