**PROGRAM PRAC KONSERWATORSKICH
PRZY NAGROBKACH CMENTARZA PARAFIALNEGO
W BARTNEM pow. GORLICE**

Inwestor : Parafia Prawosławna ŚŚ Kosmy i Damiana
w Bartnem, Ks. proboszcz Mirosław Cidyło
Bartne 23 , 38-307 Sękowa

Autor programu : mgr Tomasz Dziurawiec,
konserwator dzieł sztuki
ul. Z. Chrzanowskiej 14/43, 35-050 Rzeszów
tel. +48 17 85 439 28

Rzeszów grudzień 2023

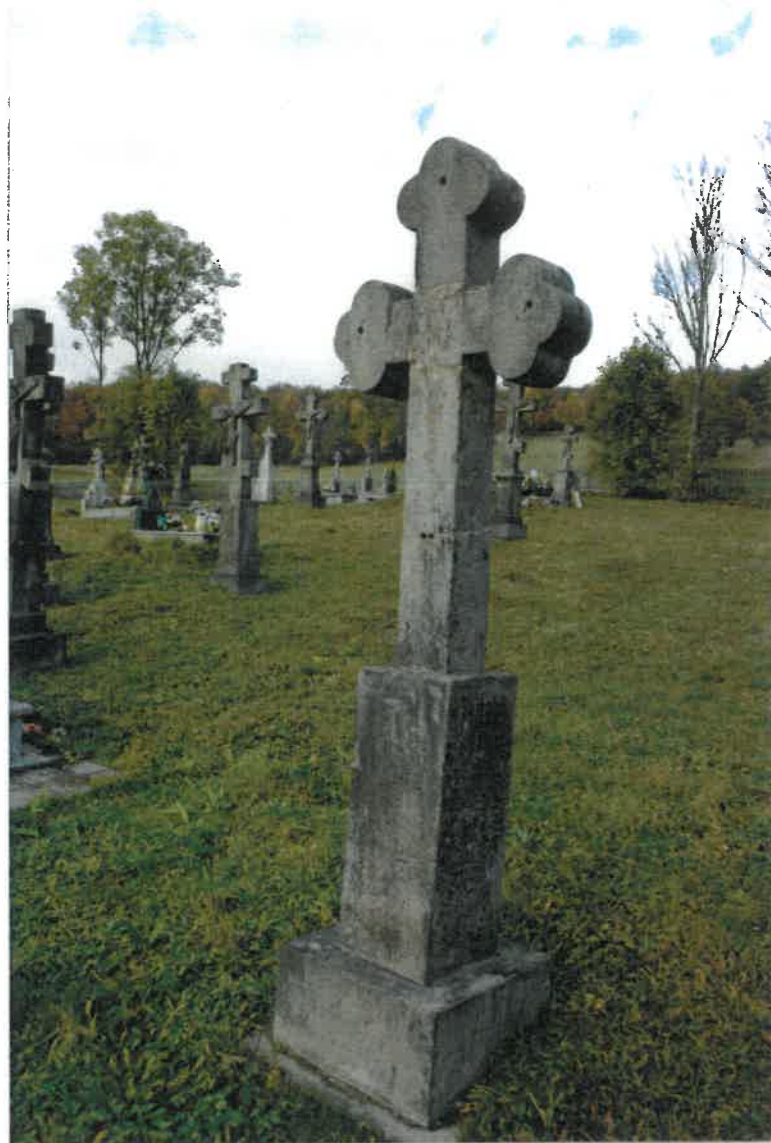
1. **Cmentarz parafialny w Bartnem.**

Widok ogólny nagrobka osoby nieznanej z datą 1896. Stan przed konserwacją .
Widoczny brak malowanego na blasze wizerunku Chrystusa Ukrzyżowanego,
spęknięcia kamienia , ogólne zabrudzenia powierzchni.

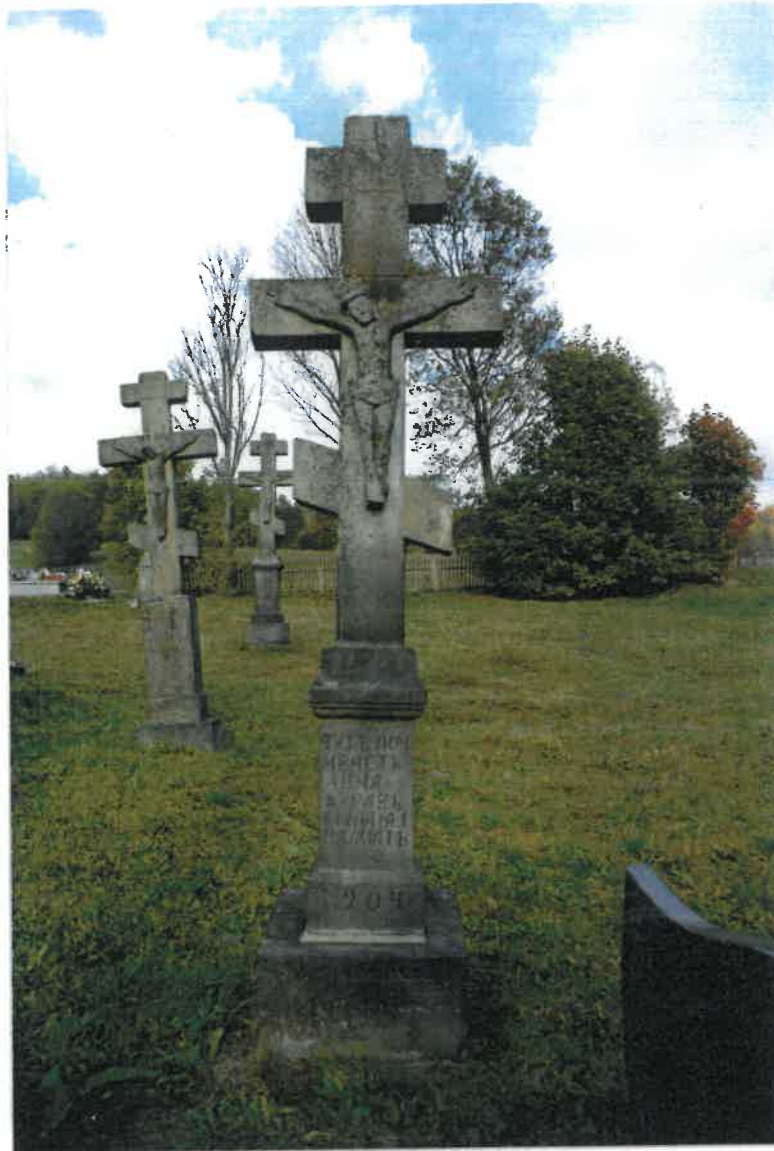
2. **Cmentarz parafialny w Bartnem.**

Widok ogólny nagrobka Anny Żuraw z datą 1906. Stan przed konserwacją .

Widoczne spękania kamienia , ogólne zabrudzenia powierzchni, na cokole inskrypcja w języku „ruskim” .

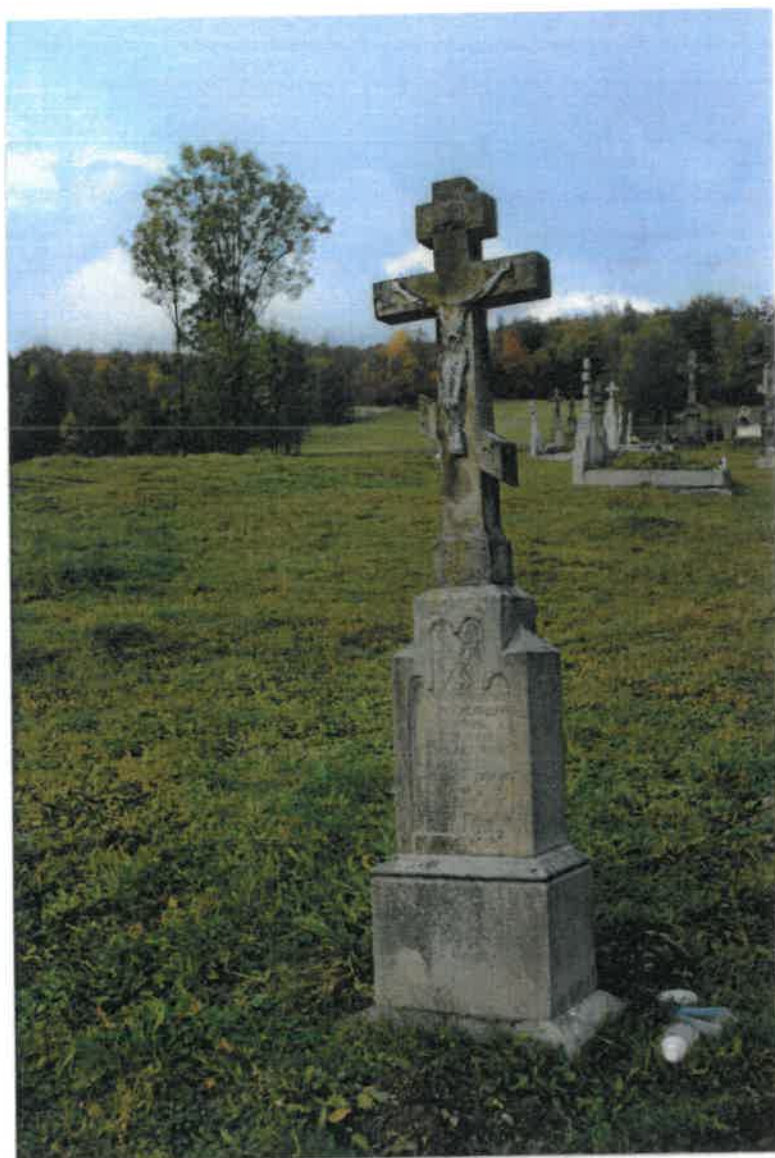
3. Cmentarz parafialny w Bartnem.

Widok ogólny nagrobka Aleksandry Horbal i jej córki Marii ufundowany przez męża Piotra. Stan przed konserwacją .

Widoczne uszkodzenia wizerunku Chrystusa ukrzyżowanego , ogólne zabrudzenia powierzchni, na cokole inskrypcja w języku „ruskim” z datami śmierci pochowanych.

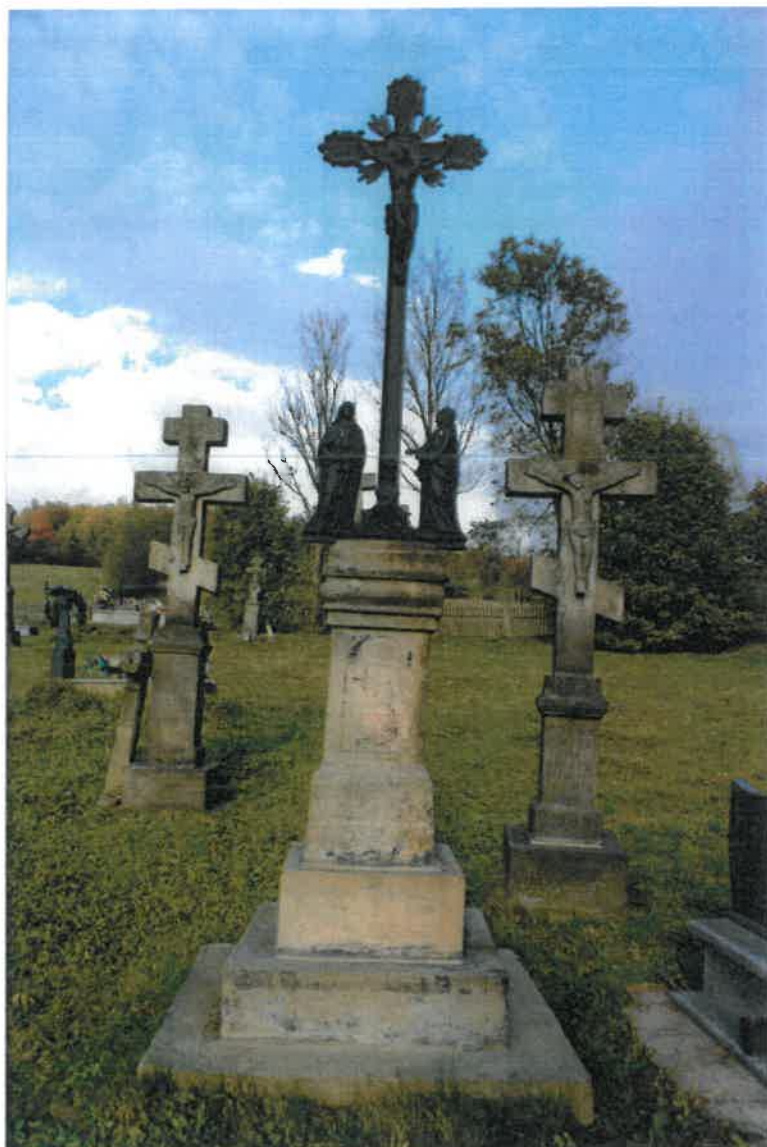
4. Cmentarz parafialny w Bartnem.

Widok ogólny nagrobka nieznanej osoby z 1894 r. Stan przed konserwacją .

Widoczna scena pasyjna odlana z żeliwa z cokołem kamiennym, poprzeczne pęknięcie kamienia na cokole, ogólne zabrudzenia powierzchni.

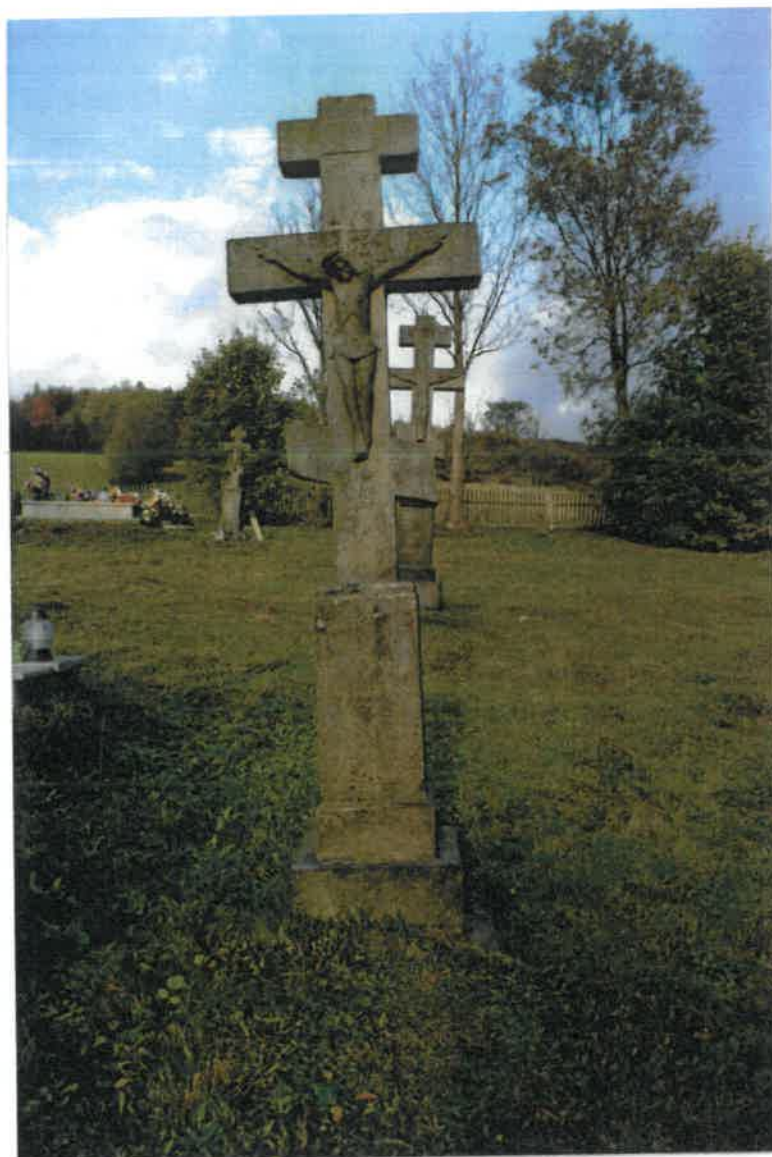
5. Cmentarz parafialny w Bartnem.

Widok ogólny nagrobka Anny Honeczak z 1906 r. Stan przed konserwacją .

Widoczne poprzeczne pęknięcia kamienia na cokole, napis inskrypcyjny w języku „ruskim”, ogólne zabrudzenia powierzchni.

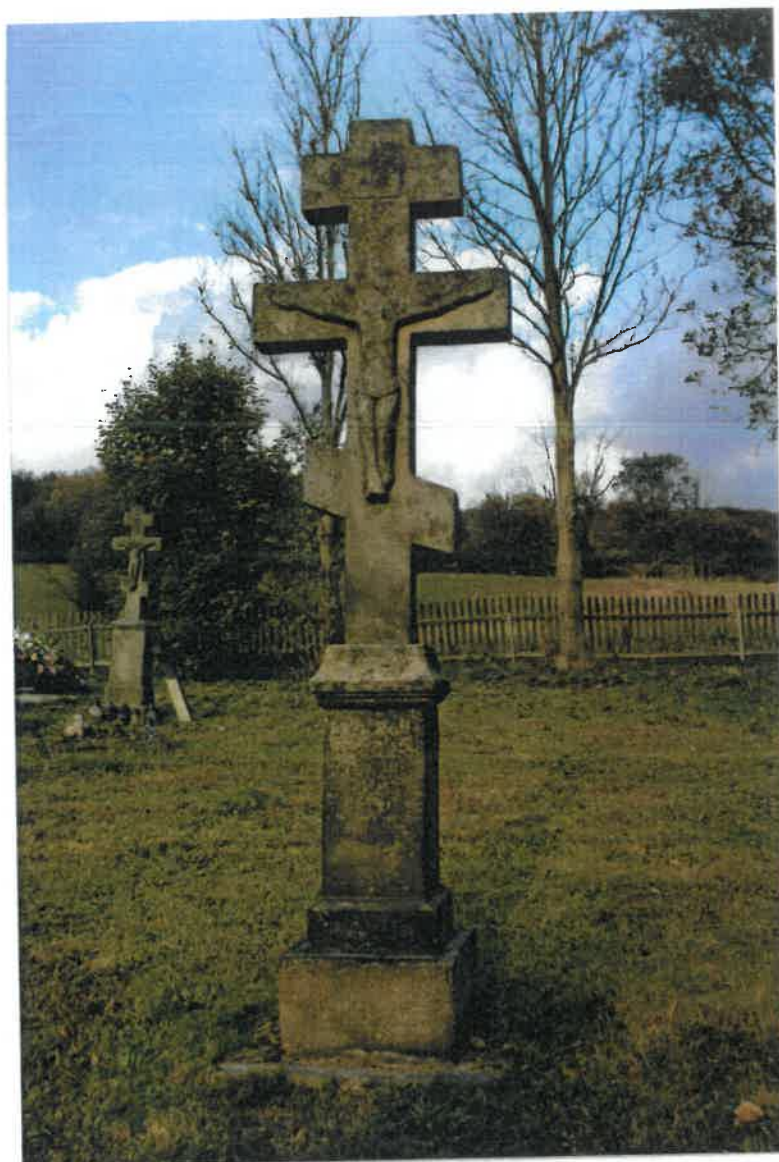
6. **Cmentarz parafialny w Bartnem.**

Widok ogólny nagrobka Marii Cirkut z 1903 r. Stan przed konserwacją .

Widoczne uszkodzenie twarzy Chrystusa Ukrzyżowanego, napis inskrypcyjny w języku „ruskim”, ogólne zabrudzenia powierzchni.

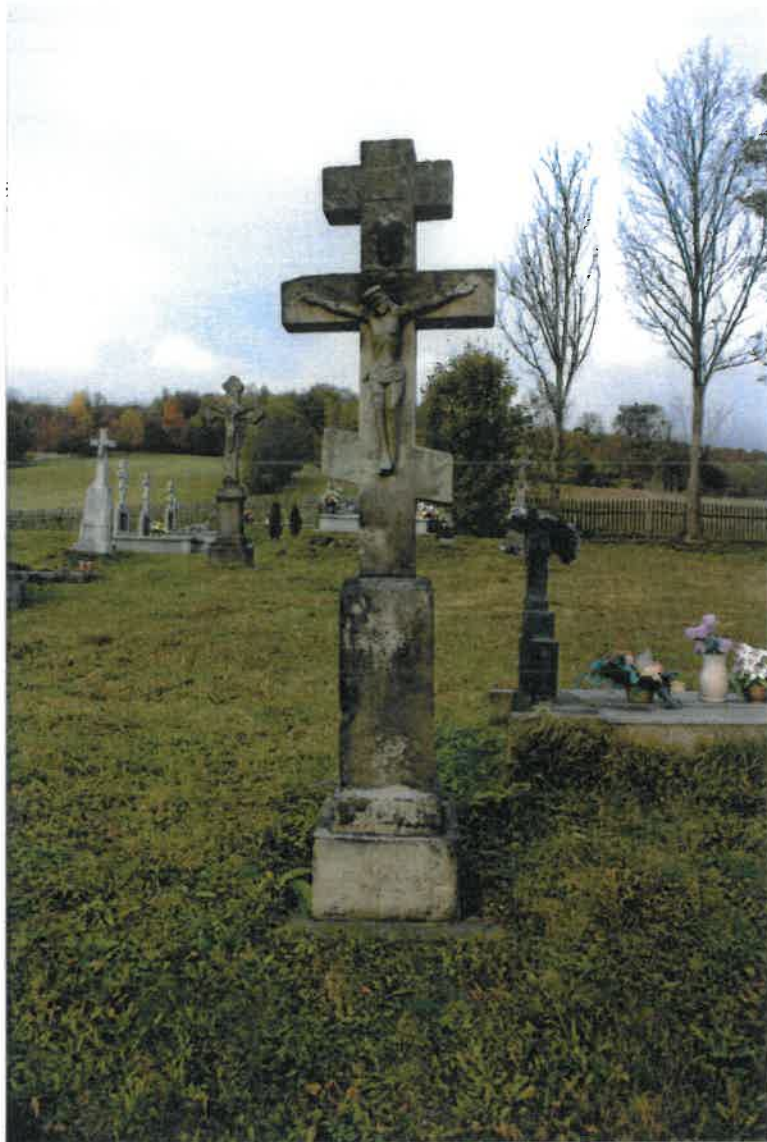
7. Cmentarz parafialny w Bartnem.

Widok ogólny nagrobka Piotra Hnatowycza z 1904 r. Stan przed konserwacją .

Widoczny napis inskrypcyjny w języku „ruskim”, ogólne zabrudzenia powierzchni.

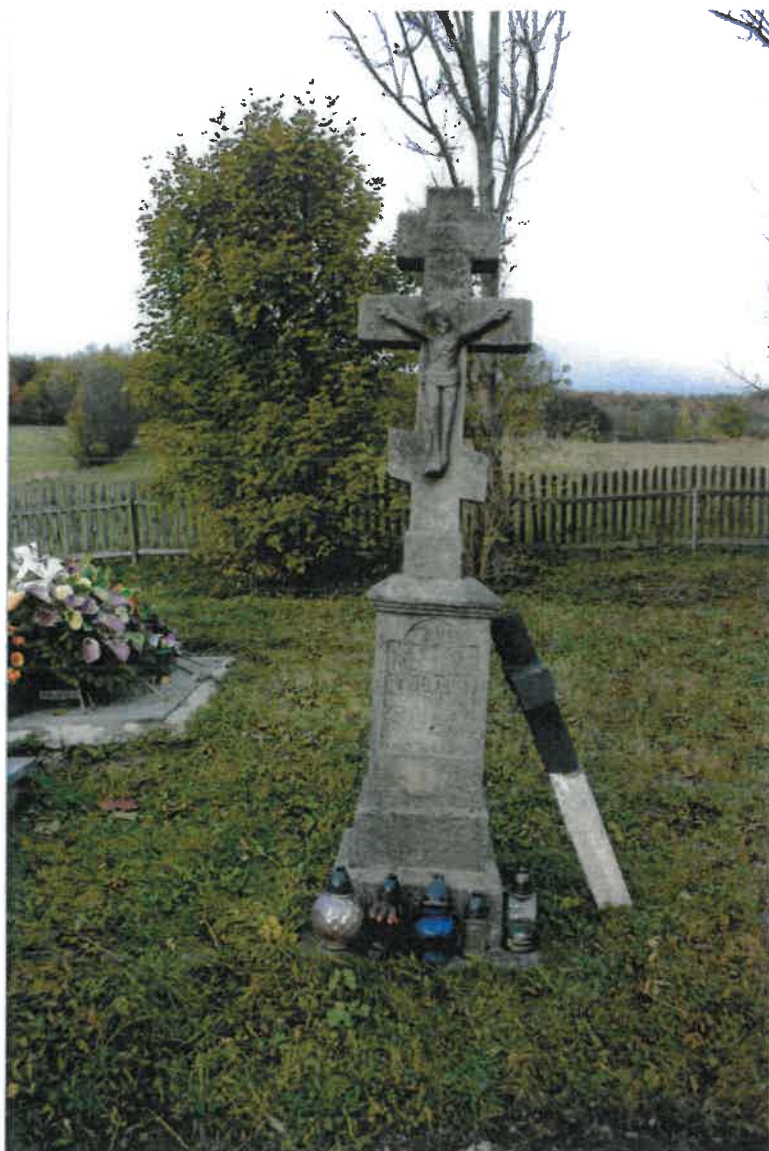
8. Cmentarz parafialny w Bartnem.

Widok ogólny nagrobka Ignacego Felenczaka z 1907 r. Stan przed konserwacją .
Widoczny napis inskrypcyjny w języku „ruskim”, ogólne zabrudzenia powierzchni.

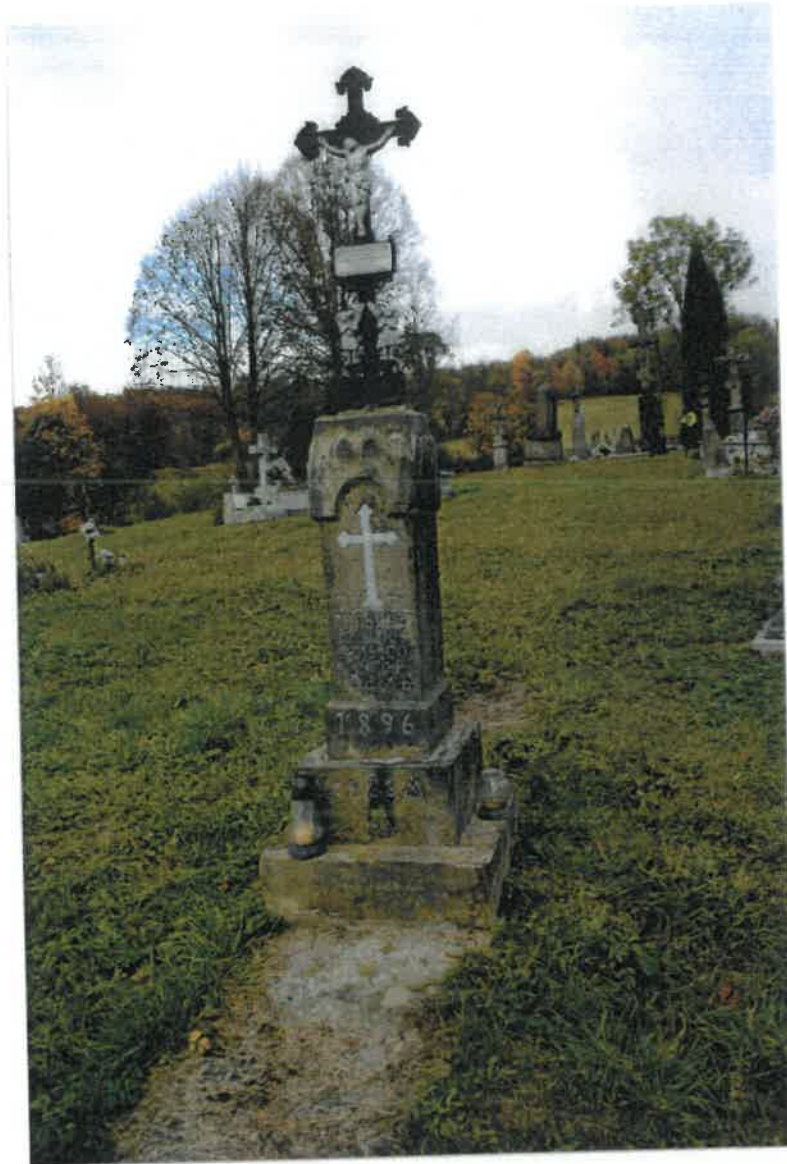
9. Cmentarz parafialny w Bartnem.

Widok ogólny nagrobka Jana Horbala z 1907 r. Stan przed konserwacją .

Widoczny krzyż odlany z żeliwa częściowo pomalowany „srebrzanką”, napis inskrypcyjny w języku „ruskim”, ogólne zabrudzenia powierzchni kamienia oraz podmalowania „srebrzanką”.

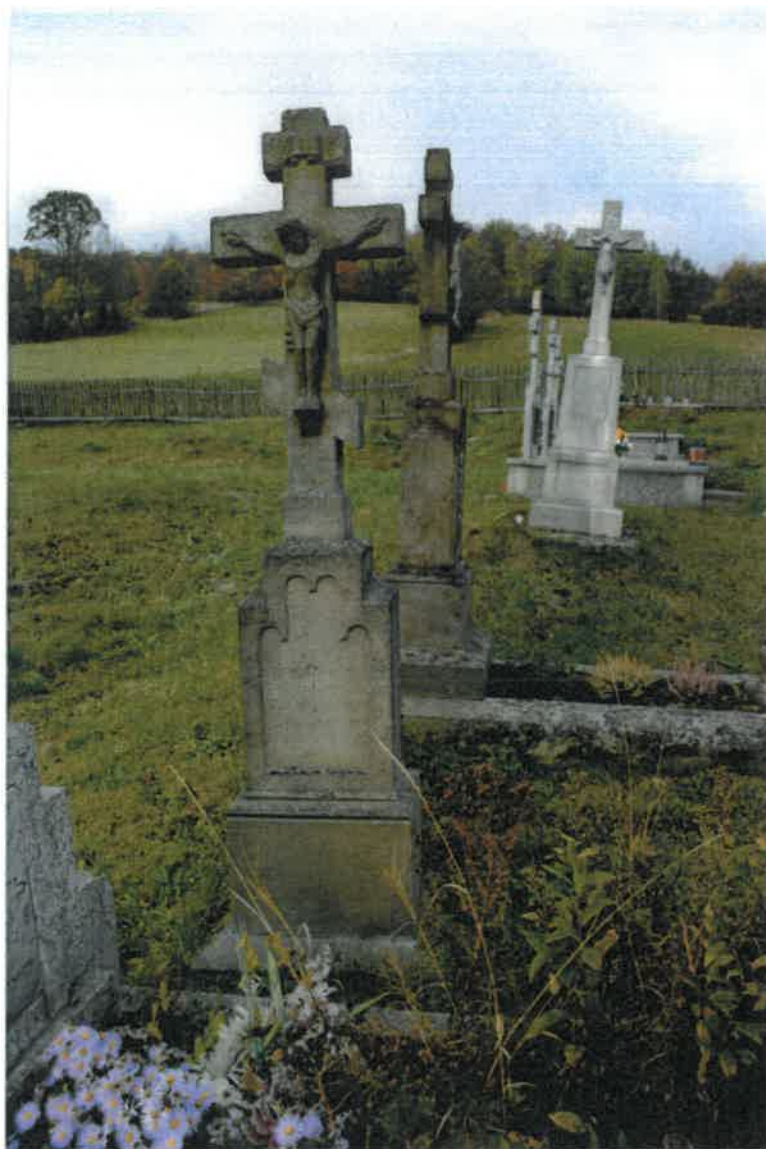
10. Cmentarz parafialny w Bartnem.

Widok ogólny nagrobka Arseniusza Dokli z 1934 r. Stan przed konserwacją .
Widoczny napis inskrypcyjny w języku „ruskim”, ogólne zabrudzenia powierzchni kamienia.

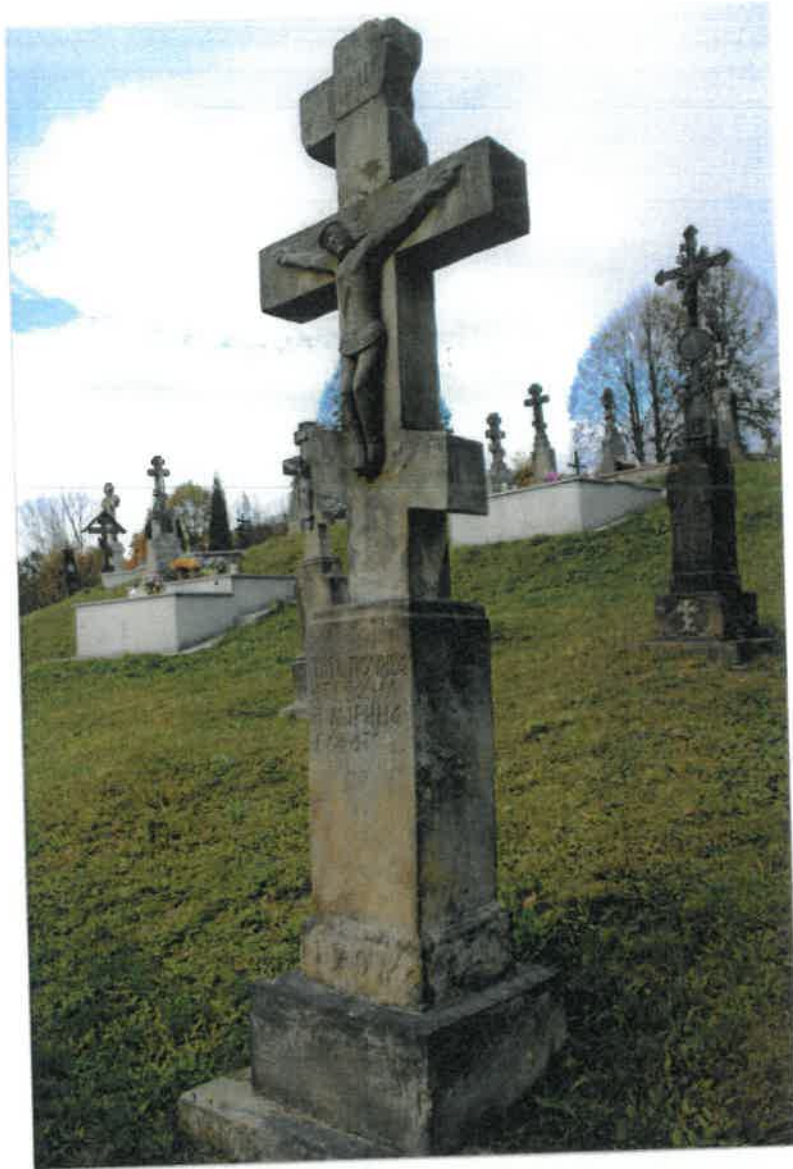
11. Cmentarz parafialny w Bartnem.

Widok ogólny nagrobka Bazylego i Marii Skurat z 1905 r. Stan przed konserwacją .
Widoczne uszkodzenia kamienia w górnej partii krzyża, napis inskrypcyjny w języku „ruskim”, ogólne zabrudzenia powierzchni kamienia”.

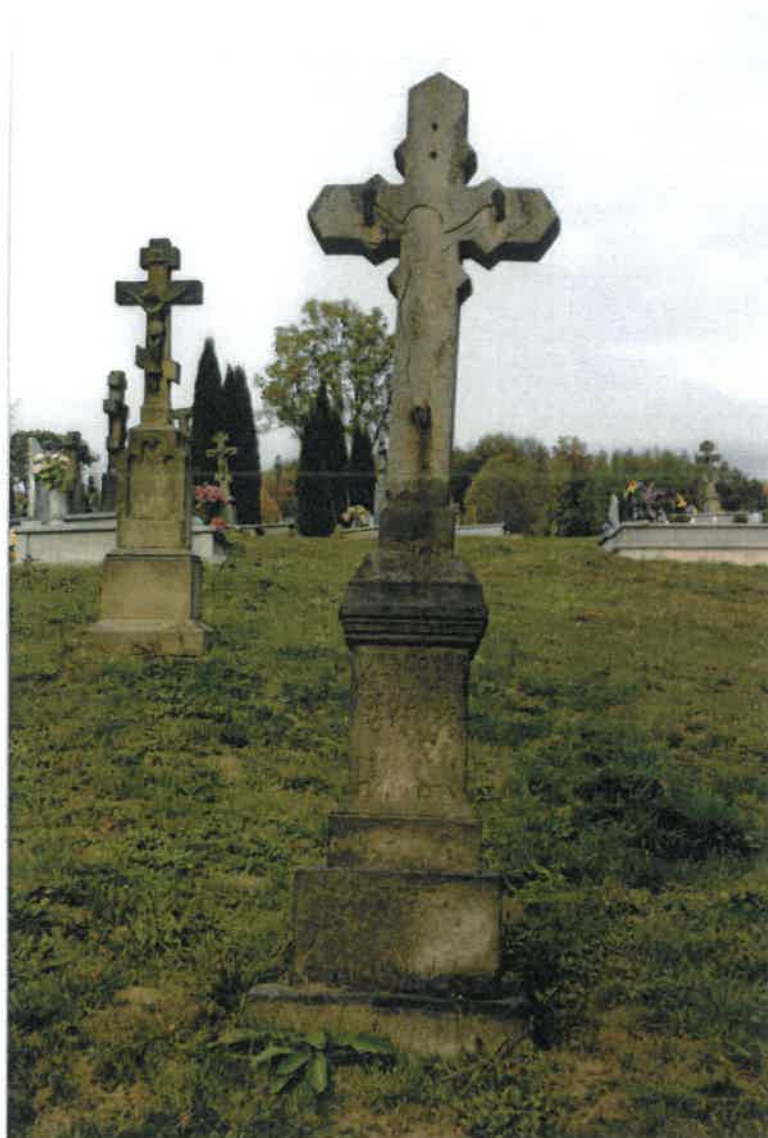
12. Cmentarz parafialny w Bartnem.

Widok ogólny nagrobka Marii Honczak. Stan przed konserwacją .

Widoczny brak malowanego na blasze wizerunku Chrystusa ukrzyżowanego , widoczne gniazdo wykute w kamieniu na wizerunek Chrystusa, napis inskrypcyjny w języku „ruskim”, ogólne zabrudzenia powierzchni kamienia”.

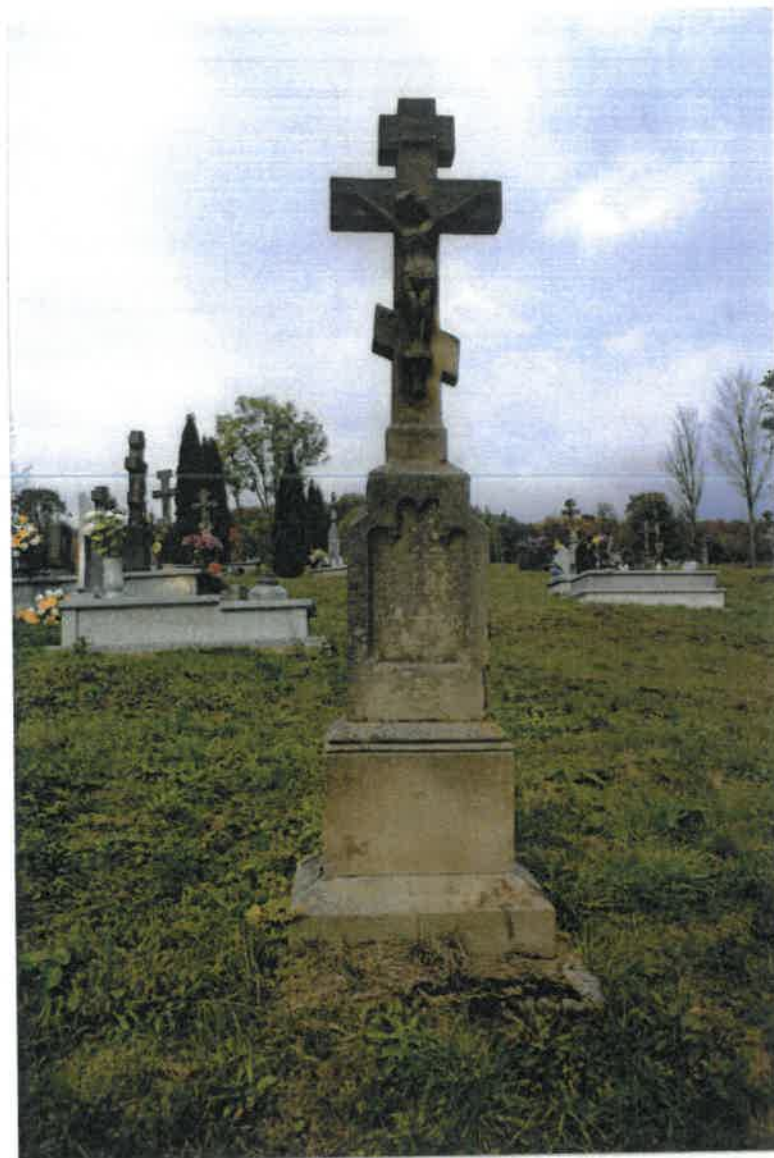
13. Cmentarz parafialny w Bartnem.

Widok ogólny nagrobka Bazylago i Anny Gracon . Stan przed konserwacją .
Widoczny napis inskrypcyjny w języku „ruskim”, ogólne zabrudzenia powierzchni kamienia”.

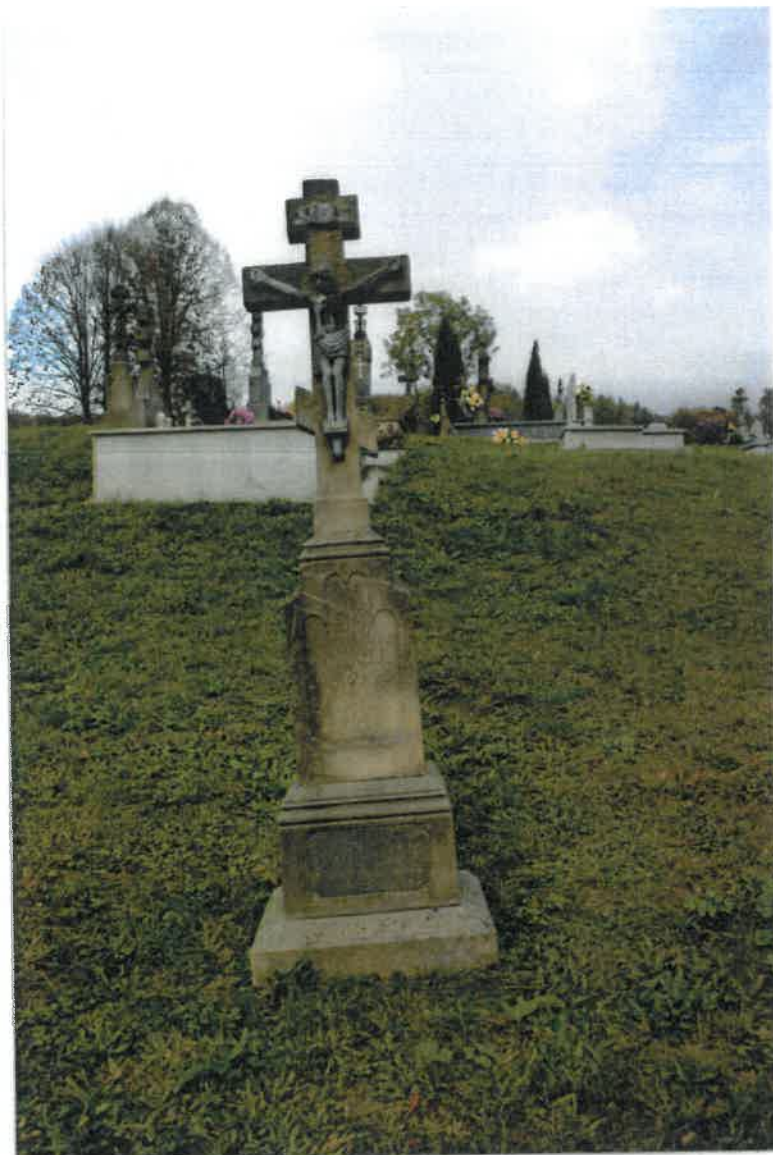
14. Cmentarz parafialny w Bartnem.

Widok ogólny nagrobka rodziny Smerekanych z 1932 r. Stan przed konserwacją .
Widoczny napis inskrypcyjny w języku „ruskim”, ogólne zabrudzenia powierzchni kamienia”.

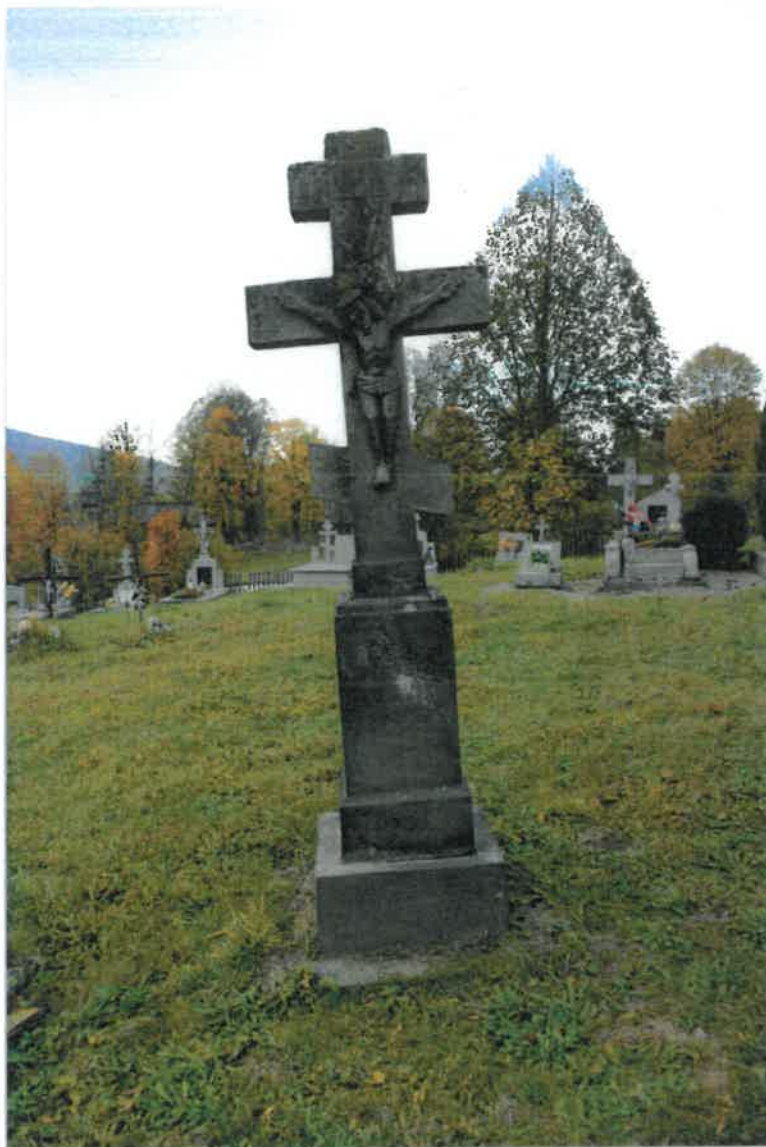
15. Cmentarz parafialny w Bartnem.

Widok ogólny nagrobka Justyny Felenczak z 1911 r. Stan przed konserwacją .
Widoczny napis inskrypcyjny w języku „ruskim”, powierzchnia kamienia mocno poczerniała .

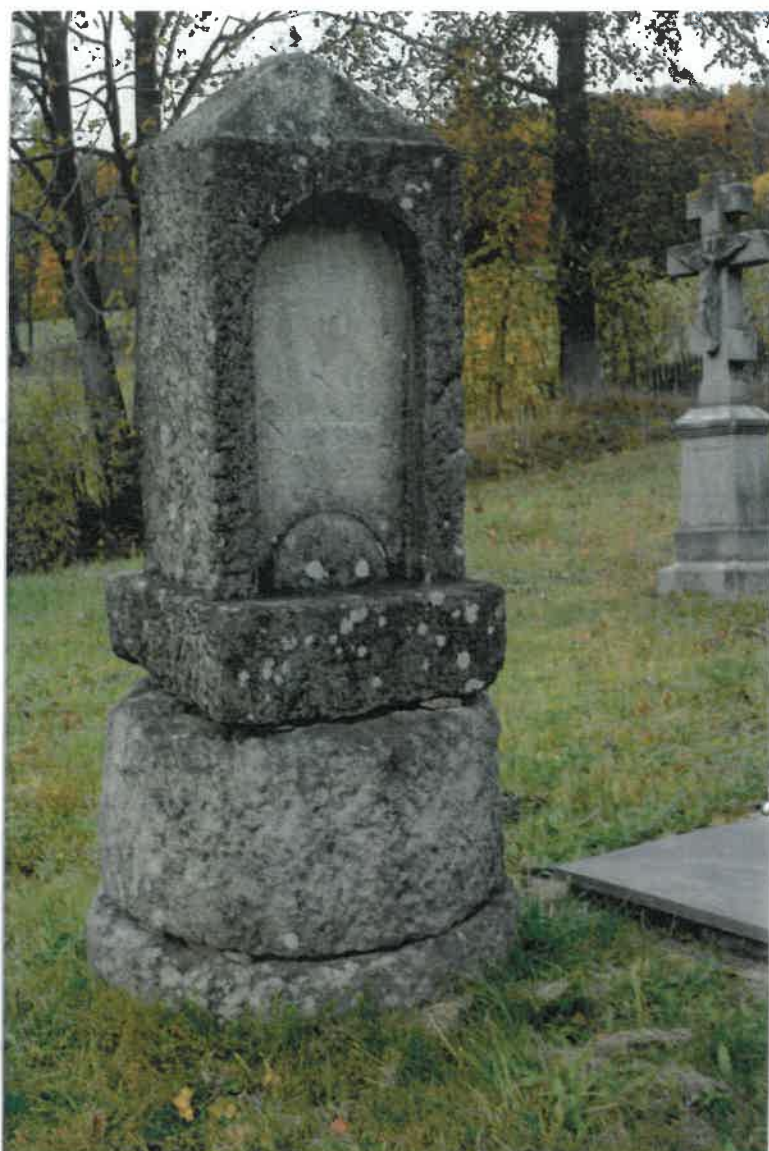
16. Cmentarz parafialny w Bartnem.

Widok ogólny nagrobka właścicielki wsi Walewskiej. Stan przed konserwacją .
Widoczny cokół wykonany z kamieni młyńskich, powierzchnia kamienia lekko
pociemniała, widoczne porosty na powierzchni kamienia.
